**FORD MUSTANG MACH-E / LSK 4WD**
**TESTDATO: 09.08.2026**
**KODE: 2087616**

**ED95434**

NBF Tilstandsrapport er utarbeidet av Norges Bilbransjeforbund og Forbrukerrådet.

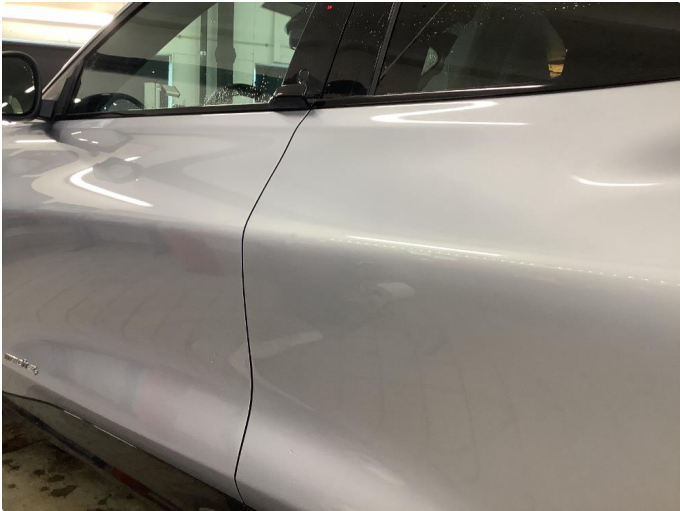
| Punkt | Beskrivelse | Plassering |
|---|---|---|
| 1.2 Dører | Liten parkeringsbulk i bakdør. Normal bruksslitasje | venstre bak |

1.2 Liten parkeringsbulk i bakdør. Normal bruksslitasje

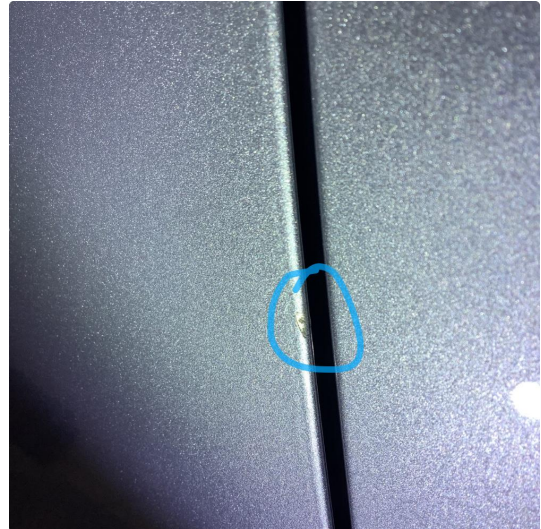
| Punkt | Beskrivelse | Plassering |
|---|---|---|
| 1.3 Dører | Førerdøren har et hakk i lakk. | venstre foran |

1.3 Førerdøren har et hakk i lakk.

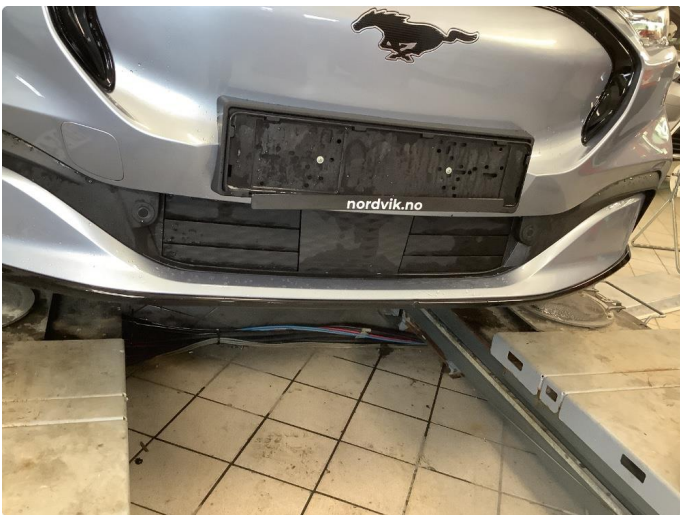
| Punkt | Beskrivelse | Plassering |
|---|---|---|
| 1.4 Støtfanger | Liten lakk skade senter nedre del av fanger+ noe steinsprang. Normal bruksslitasje | |

1.4 Liten lakk skade senter nedre del av fanger+ noe steinsprang. Normal bruksslitasje
