# Teknisk test med påkost

RENAULT CAPTUR (E-TECH PLUG-IN HYBRID) 2WD

TESTDATO: 12.02.2025

N PR59219

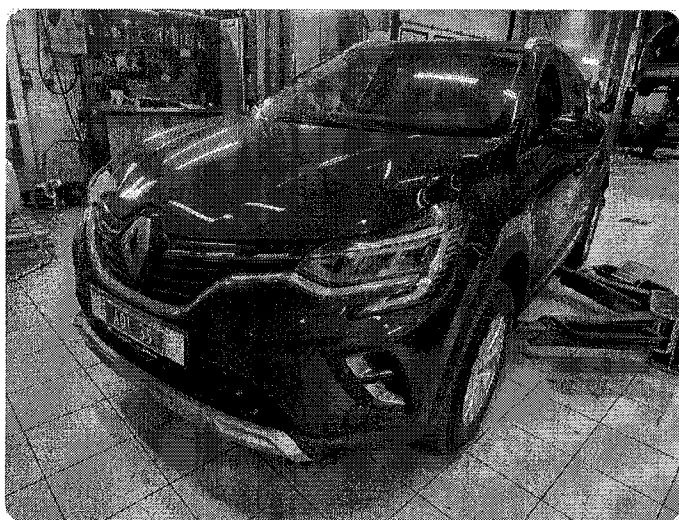
| PUNKT | BESKRIVELSE | PLASSERING | PÅKOST |
|---|---|---|---|
| 1.1 | Panser | Steinsprut. Litt steinsprut på panser | |
