MG MG RX6 PLUG-IN HYBRID / AS23P-L 2WD

TESTDATO: 18.08.2026

CHASSISNR: LSJA24393MN017561

NBF Tilstandsrapport er utarbeidet av Norges Bilbransjeforbund og Forbrukerrådet.

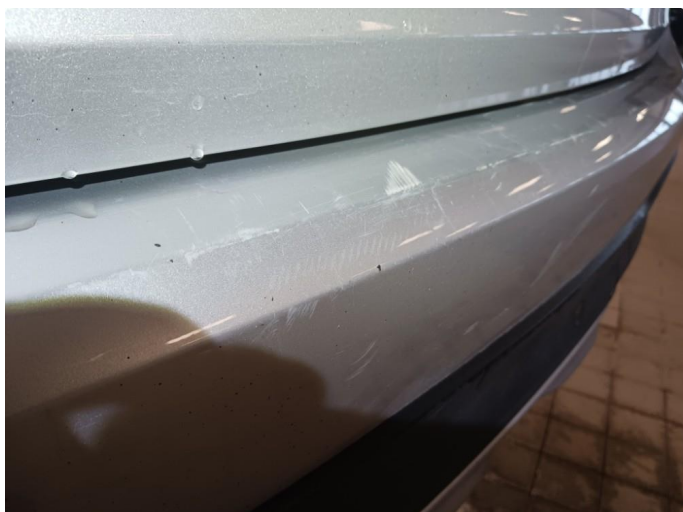
| Punkt | Beskrivelse | Plassering |
|---|---|---|
| 1.3 Støtfanger | Ripe gjennom lakk. | bak |

1.3 Ripe gjennom lakk.

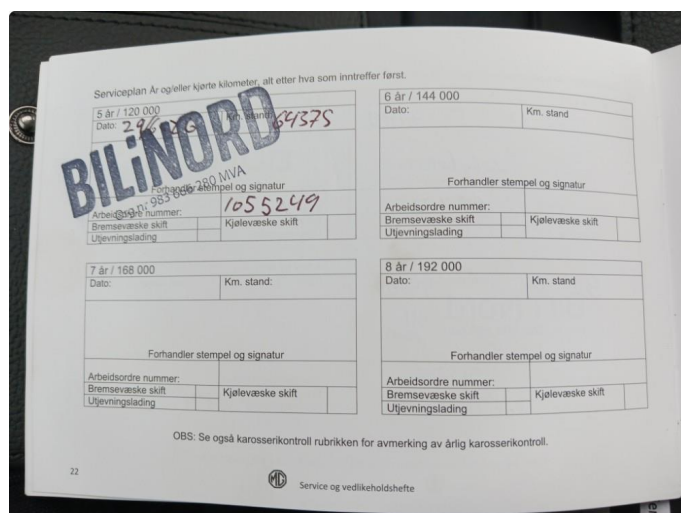
| Punkt | Beskrivelse | Plassering |
|---|---|---|
| 2.1 Opplysninger | Dokumentert service, se bilde | alle |

2.1 Dokumentert service, se bilde
