FORD KUGA 4X4

TESTDATO: 21.11.2025

ZH63011

NBF Tilstandsrapport er utarbeidet av Norges Bilbransjeforbund og Forbrukerrådet.

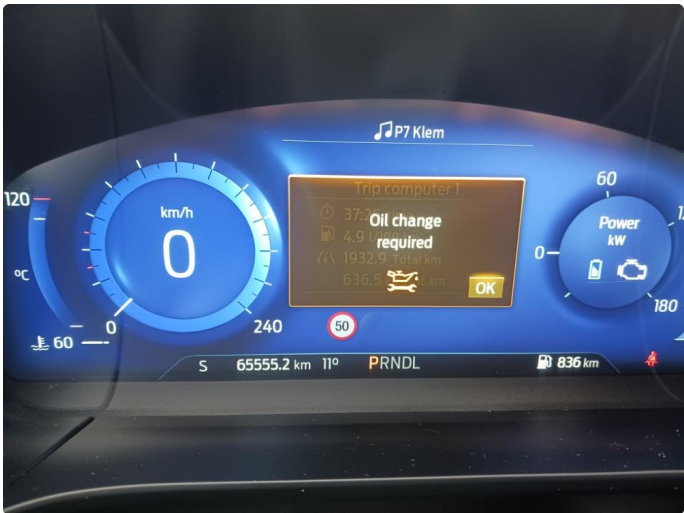
| Punkt | Beskrivelse | Plassering |
|---|---|---|
| 2.1 Service | Service utført. | alle |

2.1 Service utført.
