VOLVO XC60 / D 163 HK AUTOMAT 4WD
TESTDATO: 04.05.2026
KODE: 2014616

YN58673	177 000 KM	10.05.2013 Førstegang registrert	Diesel
----------------	-------------------	--	---------------

NBF Tilstandsrapport er utarbeidet av Norges Bilbransjeforbund og Forbrukerrådet.

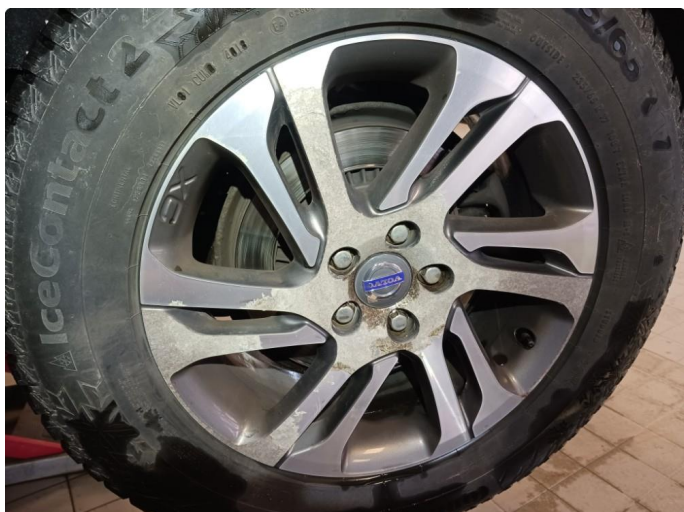
1.1 Oksidering felg

Nye Vinterdekk Pigg
 Skiftet pakning mellom motor og girkasse
 Skiftet simring på girkasse
 Skiftet skiver og klosser bak
 Vinterfelger har noe korrosjon
 Ellers normal brukt slitasje ihht alder

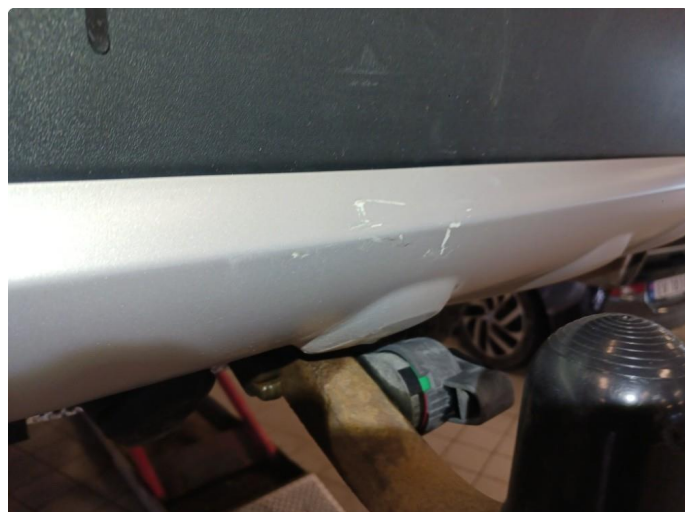
1.3 Ripe i støtfanger

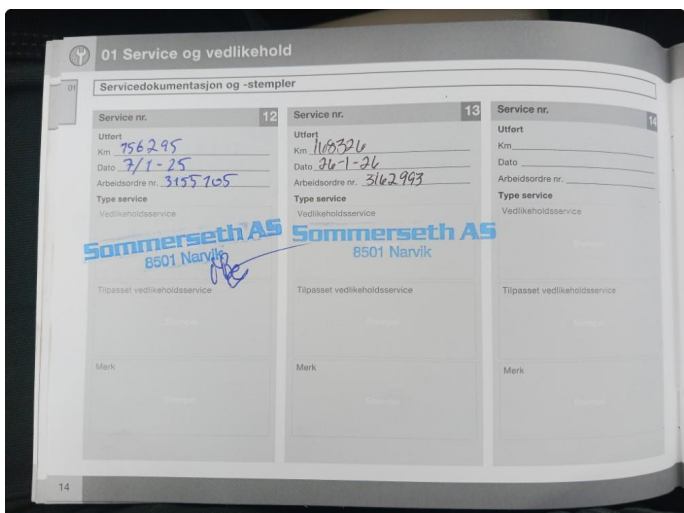
2.1 Dokumentert service, se bilde
