MAZDA MAZDA CX-5 / KF 184 HK AUTOMAT 4WD

TESTDATO: 16.07.2026

NBF Tilstandsrapport er utarbeidet av Norges Bilbransjeforbund og Forbrukerrådet.

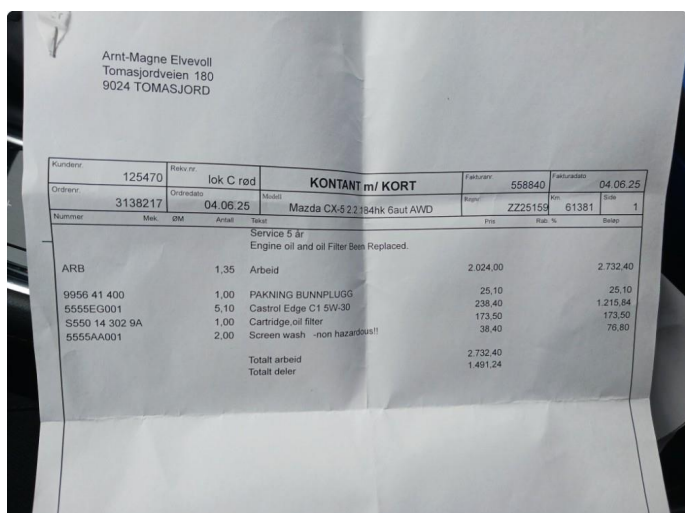
| Punkt | Beskrivelse | Plassering |
|---|---|---|
| 3.1 Opplysninger | Dokumentert service, se bilde | alle |

3.1 Dokumentert service, se bilde

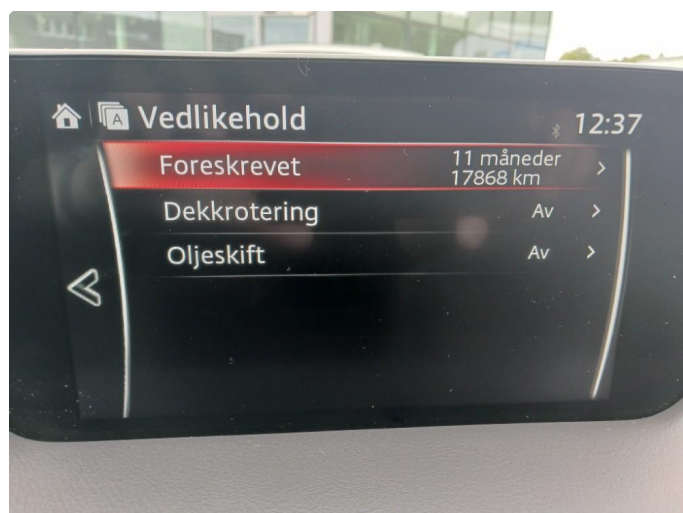
3.1 Dokumentert service, se bilde
