BMW X3 XDRIVE20D / G3X 190 HK AUTOMAT 4WD

TESTDATO: 14.08.2026

KODE: 2092459

NBF Tilstandsrapport er utarbeidet av Norges Bilbransjeforbund og Forbrukerrådet.

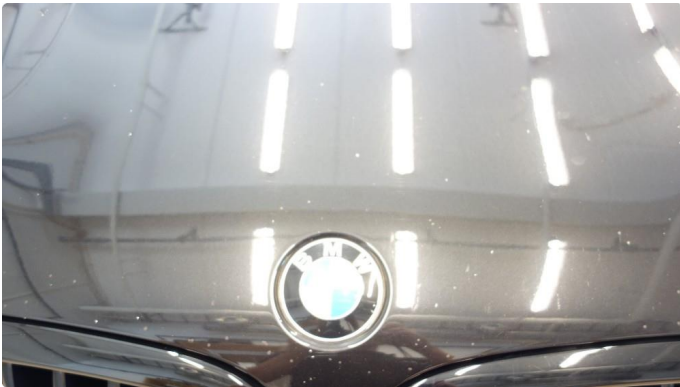
| Punkt | | Beskrivelse | Plassering |
|---|---|---|---|
| 1.1 | Panser | steinsprut | |

1.1 Steinsprut

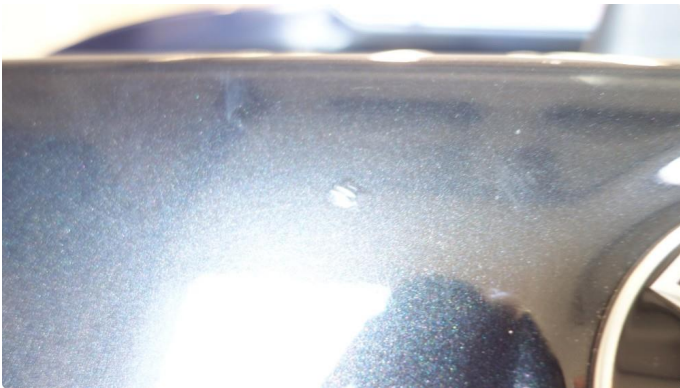
| Punkt | | Beskrivelse | Plassering |
|---|---|---|---|
| 1.3 | Bakluke | rust/korrosjon | |

1.3 Rust/korrosjon

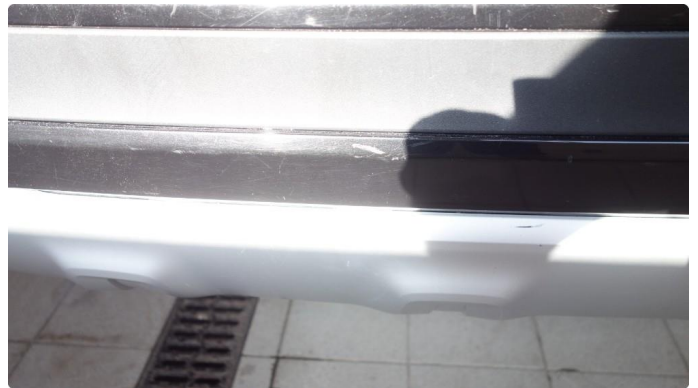
| Punkt | | Beskrivelse | Plassering |
|---|---|---|---|
| 1.4 | Støtfanger | ripe(r) ned til grunning | |

1.4 Ripe(r) ned til grunning

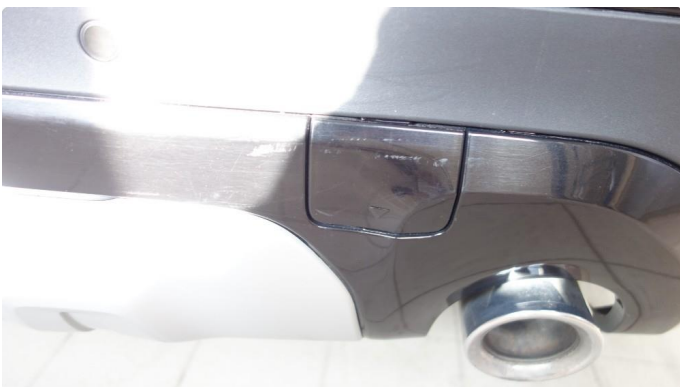
1.4 Ripe(r) ned til grunning

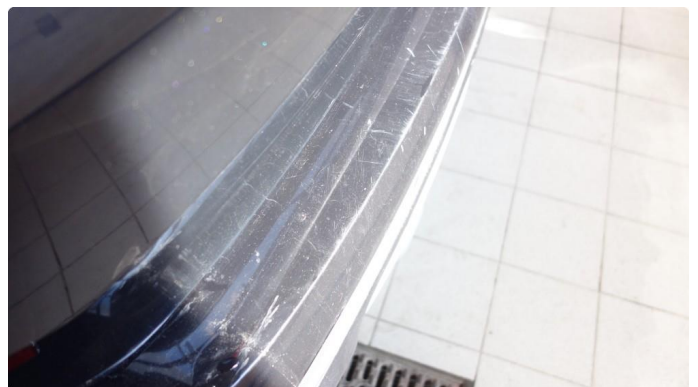
1.4 Ripe(r) ned til grunning

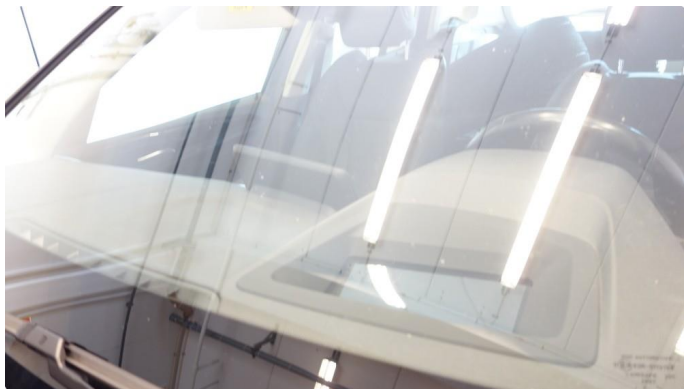
| Punkt | | Beskrivelse | Plassering |
|---|---|---|---|
| 1.5 | Frontvindu | slitt | |

1.5 Slitt

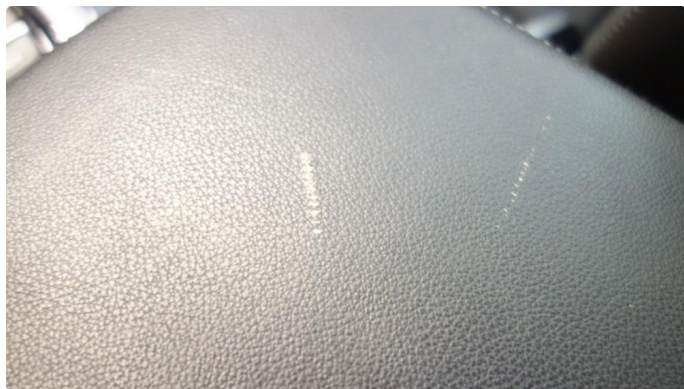
| Punkt | | Beskrivelse | Plassering |
|---|---|---|---|
| 2.1 | Midtkonsoll/midtarmlene | rift | |

2.1 Rift
