OPEL AMPERA-E / 1G0F 2WD

TESTDATO: 24.08.2026

CHASSISNR: W0VF86E07H4180585

NBF Tilstandsrapport er utarbeidet av Norges Bilbransjeforbund og Forbrukerrådet.

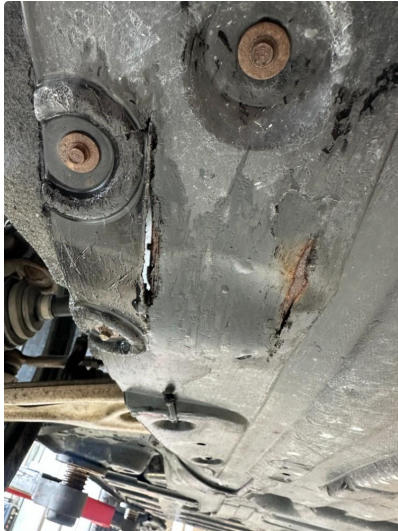
| Punkt | | Beskrivelse | Plassering |
|---|---|---|---|
| 1.1 | Under bil | Noen sprekker i beskyttelsesplate under bilen | |

1.1 Noen sprekker i beskyttelsesplate under bilden

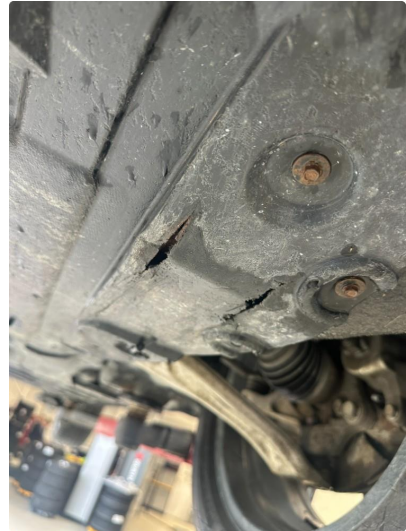
1.1 Noen sprekker i beskyttelsesplate under bilden

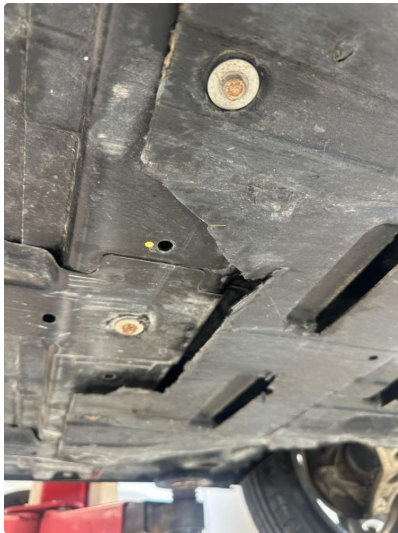
1.1 Noen sprekker i beskyttelsesplate under bilden
