**NISSAN NISSAN LEAF 62KWH / ZE1 2WD**
**TESTDATO: 02.09.2026**
**KODE: 2106169**

**EB25447**

NBF Tilstandsrapport er utarbeidet av Norges Bilbransjeforbund og Forbrukerrådet.

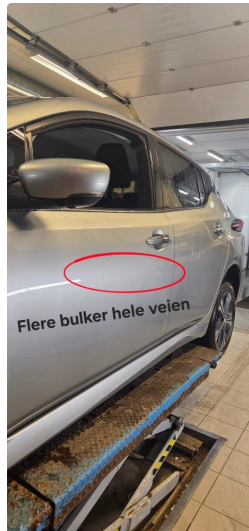
| Punkt | Beskrivelse | Plassering |
|---|---|---|
| 1.1 Dører | Noen bulker i dør venstre foran | venstre foran |

1.1 Noen bulker i dør venstre foran

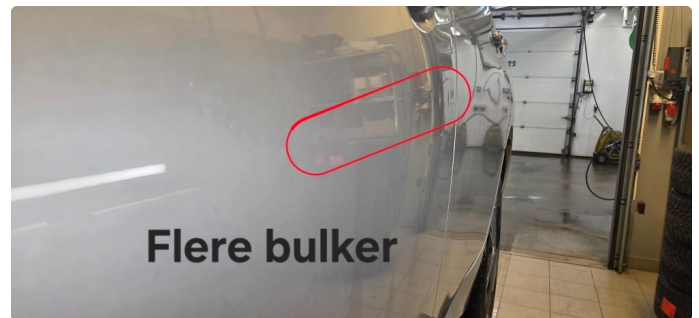
1.1 Noen bulker i dør venstre foran

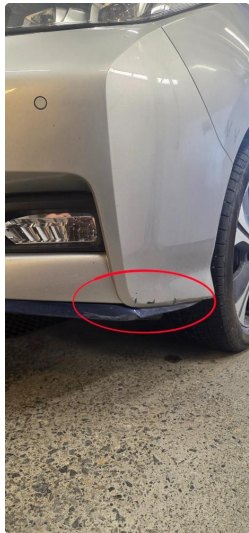
| Punkt | Beskrivelse | Plassering |
|---|---|---|
| 1.2 Støtfanger | Noen riper/hakk i fanger venstre foran | høyre foran - venstre foran |

1.2 Noen riper/hakk i fanger venstre foran

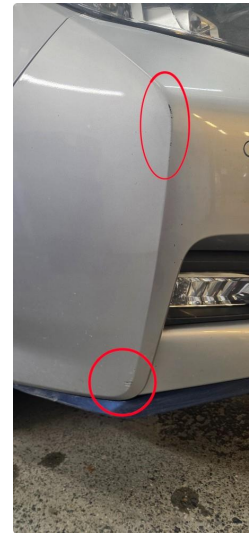
1.2 Noen riper/hakk i fanger venstre foran

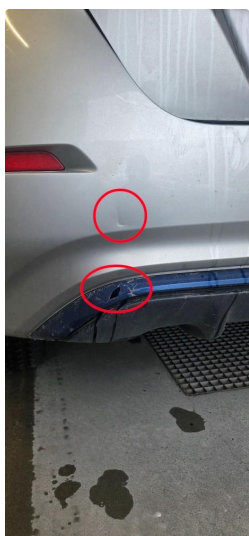
| Punkt | Beskrivelse | Plassering |
|---|---|---|
| 1.3 Støtfanger | Lite skade i fanger venstre bak | venstre - bak - nede |

1.3 Lite skade i fanger venstre bak
