**TOYOTA RA4A 4WD / XA3(A) 150 HK AUTOMAT 4WD**
**TESTDATO: 18.09.2026**
**KODE: 2121352**

**RK77589**

NBF Tilstandsrapport er utarbeidet av Norges Bilbransjeforbund og Forbrukerrådet.

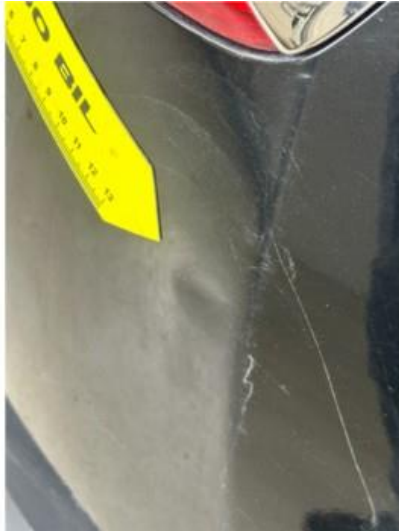
1.1 Noen p.bulker i skjerm høyre bak

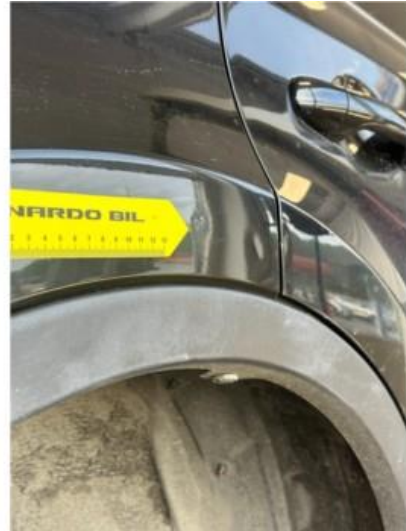
1.1 Noen p.bulker i skjerm høyre bak
