HYUNDAI KONA / SX2E 2WD

TESTDATO: 22.09.2026

EJ15238

NBF Tilstandsrapport er utarbeidet av Norges Bilbransjeforbund og Forbrukerrådet.

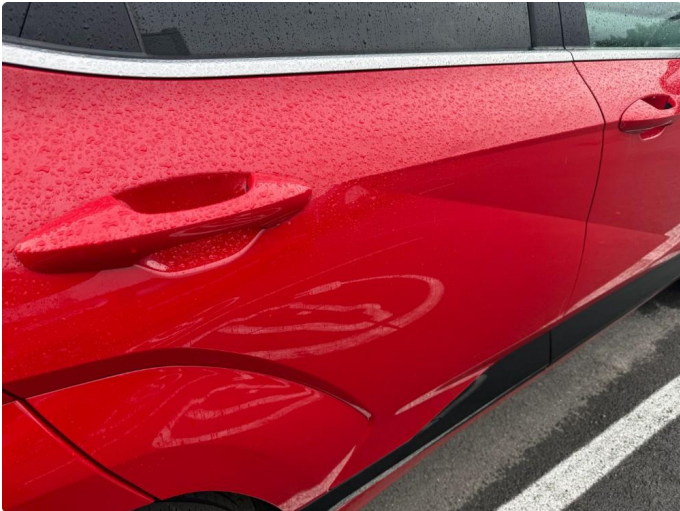
| Punkt | Beskrivelse | Plassering |
|---|---|---|
| 1.1 Dører | Bulk bakdør høyre. | |

1.1 Bulk bakdør høyre.
