BMW I I3 2WD

TESTDATO: 03.07.2024

CHASSISNR: WBY8P2101K7D14065

NBF Tilstandsrapport er utarbeidet av Norges Bilbransjeforbund og Forbrukerrådet.

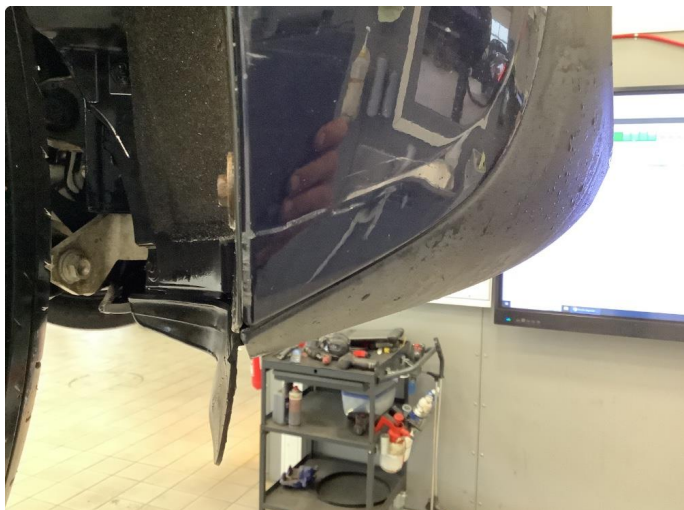
| Punkt | | Beskrivelse | Plassering |
|---|---|---|---|
| 1.1 | Støtfanger | Noen små merker i lastesone støtfanger bak | |

1.1 Noen små merker i lastesone støtfanger bak
