CITROEN E-C4 / B 2WD

TESTDATO: 03.09.2026

EC44302

NBF Tilstandsrapport er utarbeidet av Norges Bilbransjeforbund og Forbrukerrådet.

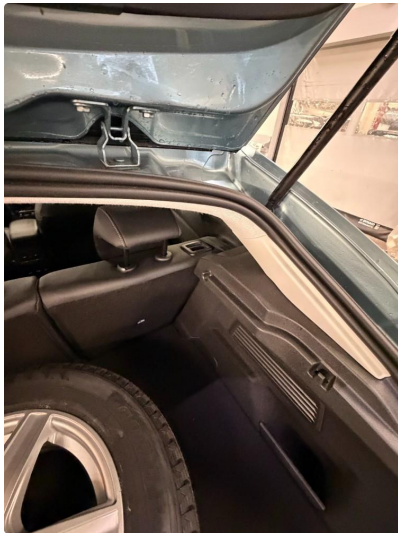
| Punkt | | Beskrivelse | Plassering |
|---|---|---|---|
| 1.1 | Tepper/bekledning | øvrige feil | |

1.1 Øvrige feil
