**VOLKSWAGEN GOLF / AU 2WD**
**TESTDATO: 30.06.2026**
**KODE: 2062433**

**EV36414**

NBF Tilstandsrapport er utarbeidet av Norges Bilbransjeforbund og Forbrukerrådet.

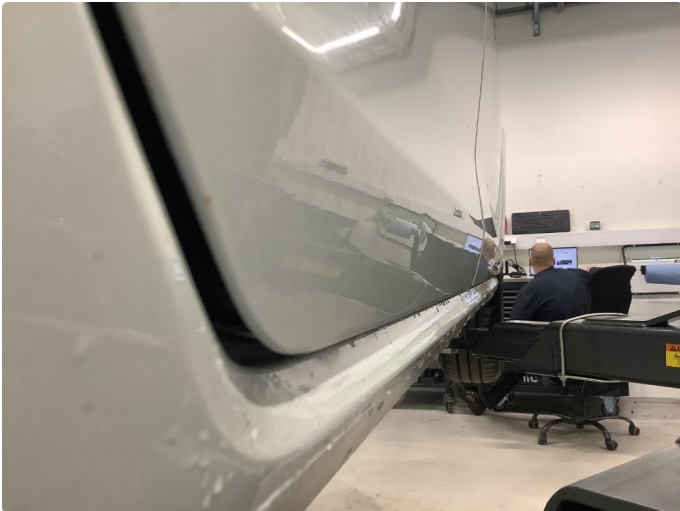
| Punkt | | Beskrivelse | Plassering |
|---|---|---|---|
| 1.1 | Dører | Liten p-bulk | |

1.1 Liten p-bulk

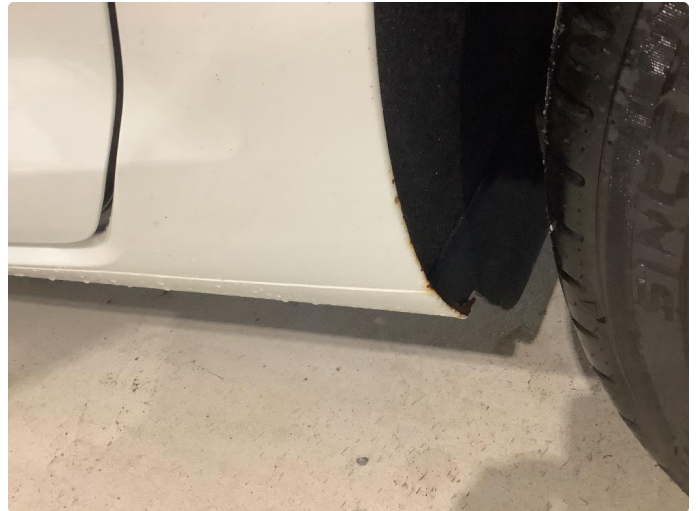
| Punkt | | Beskrivelse | Plassering |
|---|---|---|---|
| 1.2 | Skjermer | Noe lakkrust og riper forekommer på bilen | |

1.2 Noe lakkrust og riper forekommer på bilen

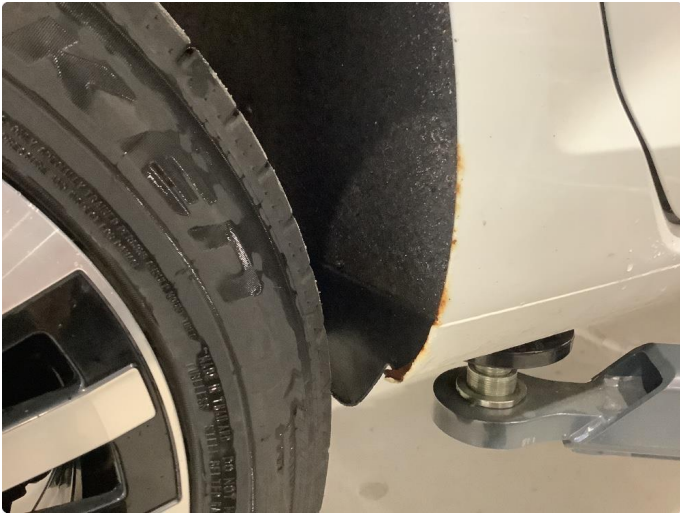
1.2 Noe lakkrust og riper forekommer på bilen

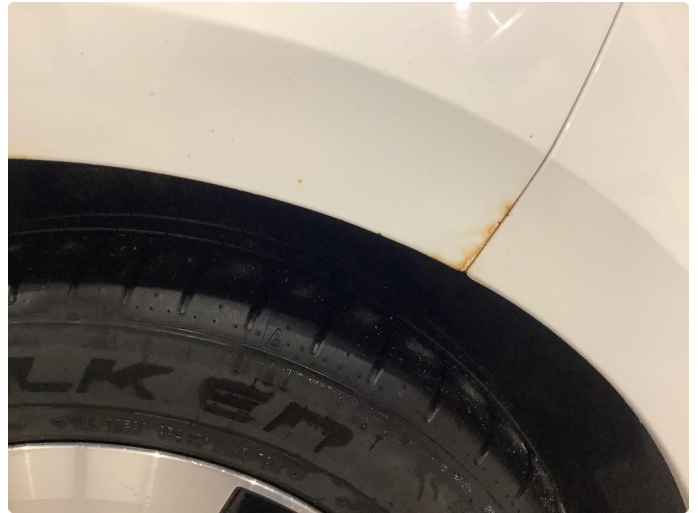
1.2 Noe lakkrust og riper forekommer på bilen

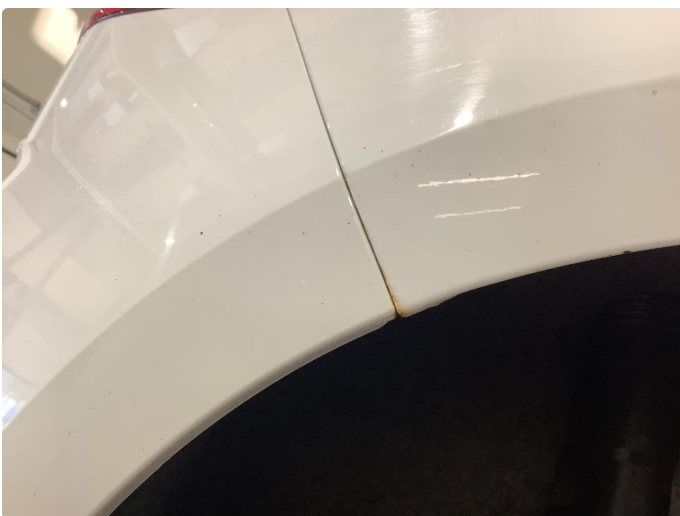
1.2 Noe lakkrust og riper forekommer på bilen
