FORD MUSTANG MACH-E / LSK 4WD

TESTDATO: 12.08.2026

CHASSISNR: WF0TK3SU7MMA13058

NBF Tilstandsrapport er utarbeidet av Norges Bilbransjeforbund og Forbrukerrådet.

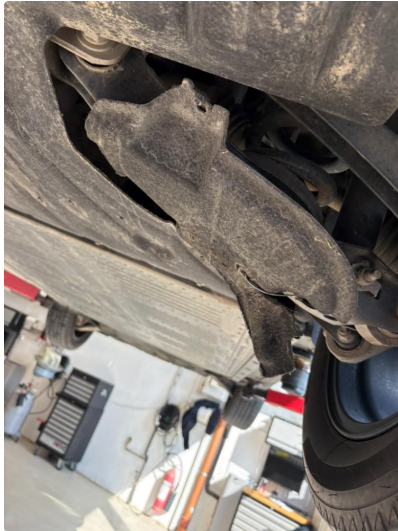
| Punkt | | Beskrivelse | Plassering |
|---|---|---|---|
| 1.1 | Under bil | Noen sprekker i beskyttelsesplate under bil | |

1.1 Noen sprekker i beskyttelsesplate under bil

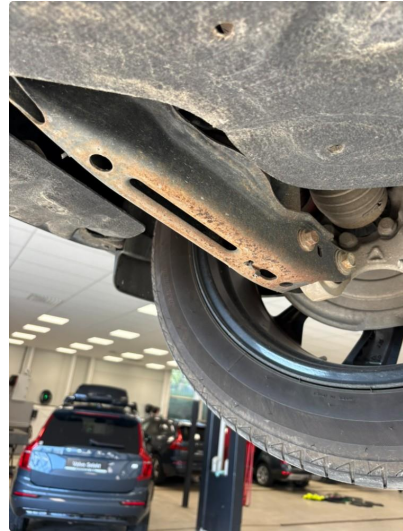
1.1 Noen sprekker i beskyttelsesplate under bil

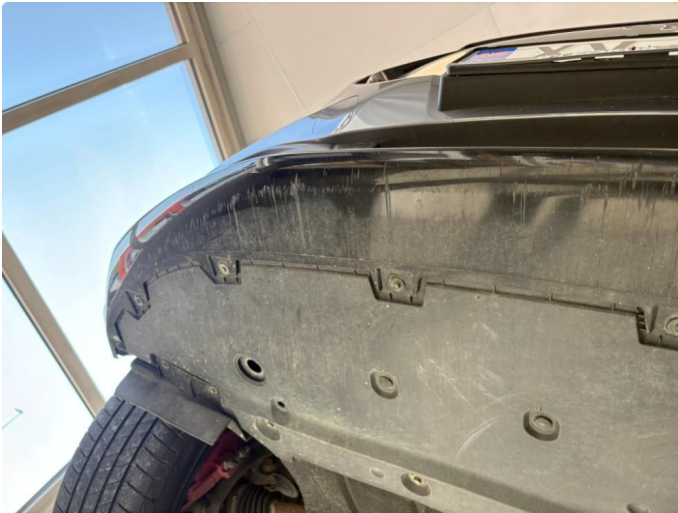
| Punkt | | Beskrivelse | Plassering |
|---|---|---|---|
| 1.2 | Støtfanger | Noe oppripet på underside av fanger foran | |

1.2 Noe oppripet på underside av fanger foran

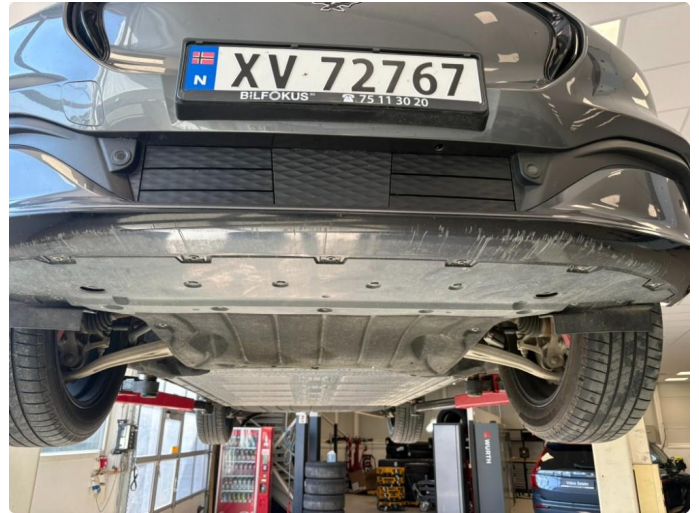
1.2 Noe oppripet på underside av fanger foran

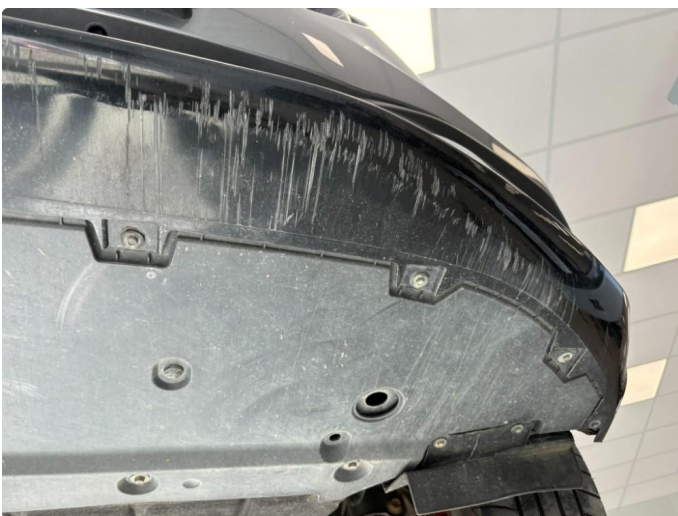
1.2 Noe oppripet på underside av fanger foran
