TOYOTA COROLLA / ZE1HE(EU,M) 2WD

TESTDATO: 13.08.2026

CHASSISNR: SB1Z93BE70E193018

NBF Tilstandsrapport er utarbeidet av Norges Bilbransjeforbund og Forbrukerrådet.

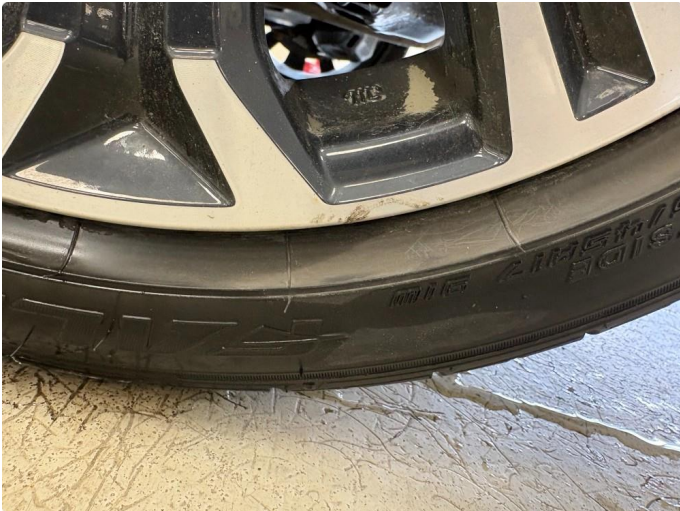
| Punkt | | Beskrivelse | Plassering |
|---|---|---|---|
| 1.1 | Dekk/Felger | 2 stk sommerfelger litt kantkjørt | |

1.1 2 stk sommerfelger litt kantkjørt

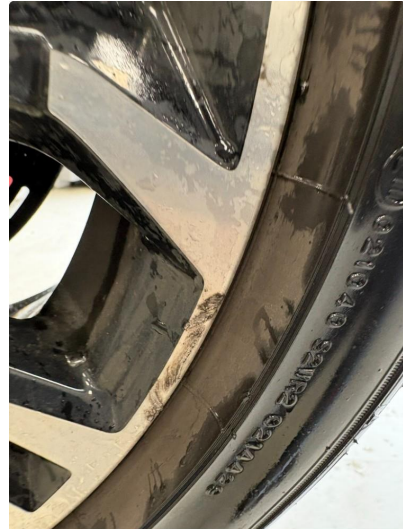
1.1 2 stk sommerfelger litt kantkjørt

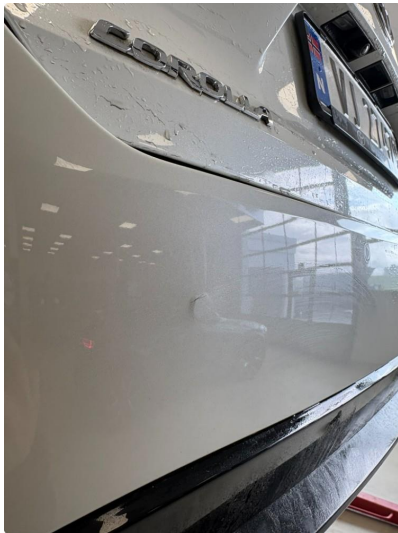
| Punkt | | Beskrivelse | Plassering |
|---|---|---|---|
| 1.2 | Støtfanger | Liten bulk med lakkskade i fanger bak | |

1.2 Liten bulk med lakkskade i fanger bak

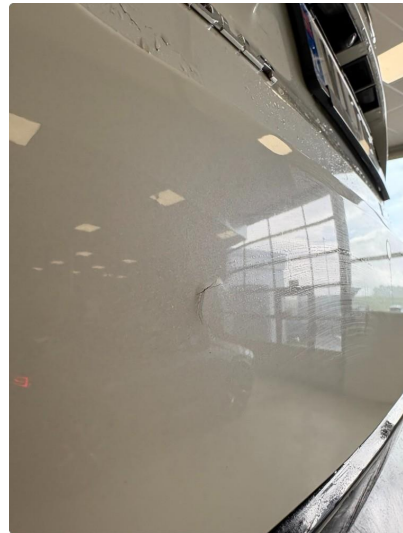
1.2 Liten bulk med lakkskade i fanger bak

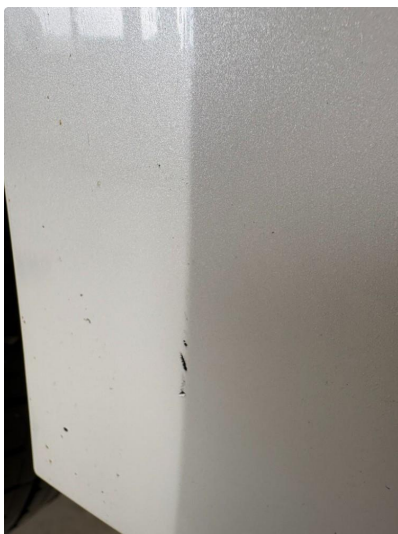
| Punkt | | Beskrivelse | Plassering |
|---|---|---|---|
| 1.3 | Støtfanger | Små riper i fanger høyre foran | |

1.3 Små riper i fanger høyre foran

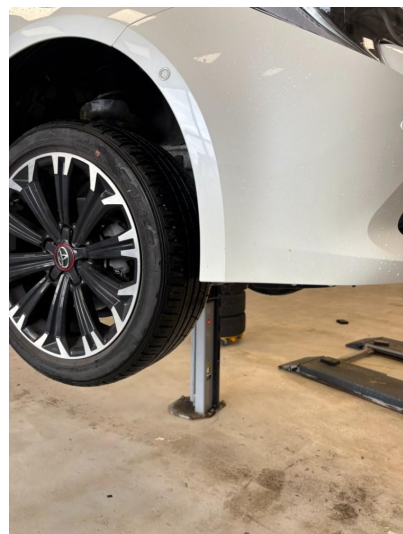
1.3 Små riper i fanger høyre foran
