**XPENG G9 / G9A 4WD**
**TESTDATO: 25.06.2026**
**KODE: 2048877**

**EH39772**

NBF Tilstandsrapport er utarbeidet av Norges Bilbransjeforbund og Forbrukerrådet.

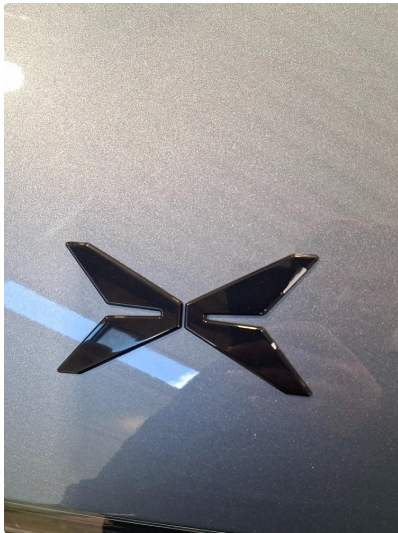
| Punkt | | Beskrivelse | Plassering |
|---|---|---|---|
| 1.1 | Lakk | øvrige feil | |

1.1 Øvrige feil

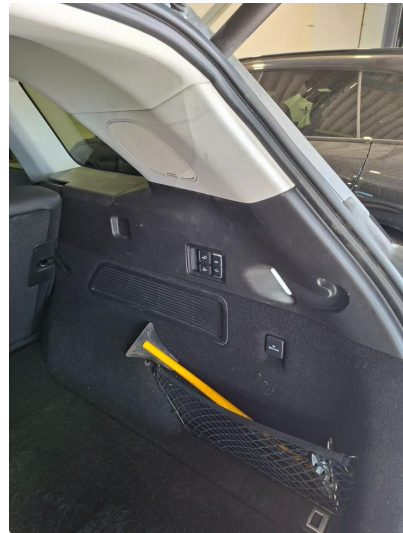
| Punkt | | Beskrivelse | Plassering |
|---|---|---|---|
| 2.1 | Deksel | slitt | |

2.1 Slitt

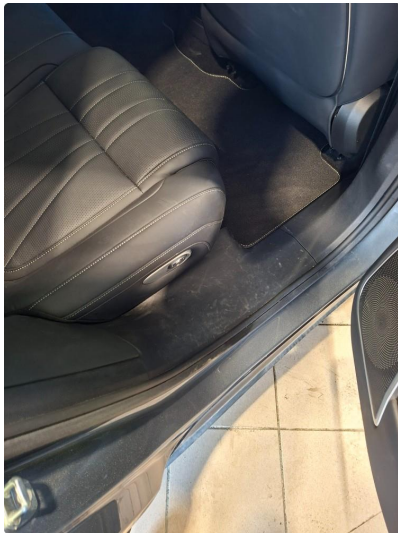
2.1 Slitt

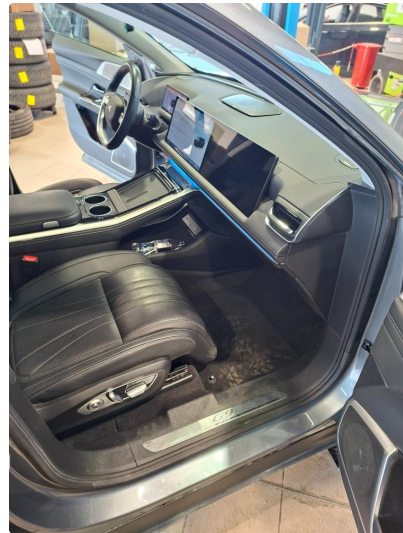
2.1 Slitt

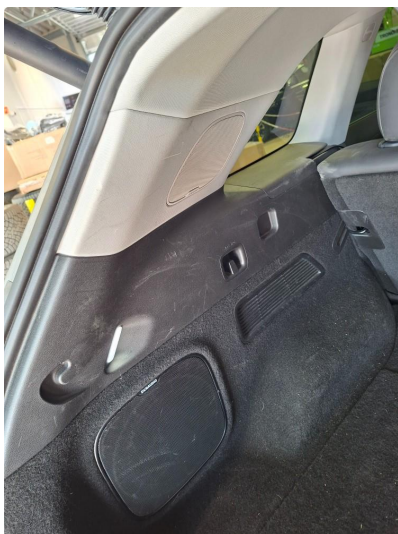
2.1 Slitt
