BMW I I3S / BMWI-1 2WD
TESTDATO: 04.05.2026
KODE: 2014830

EK97584

NBF Tilstandsrapport er utarbeidet av Norges Bilbransjeforbund og Forbrukerrådet.

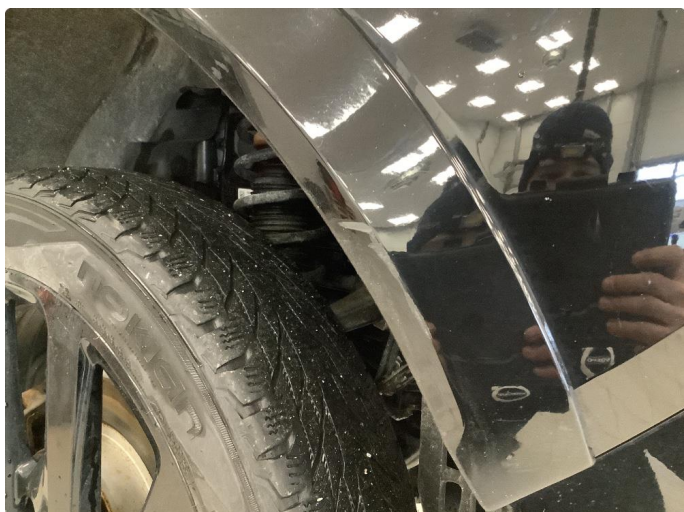
1.1 Skjermutbygger skadet

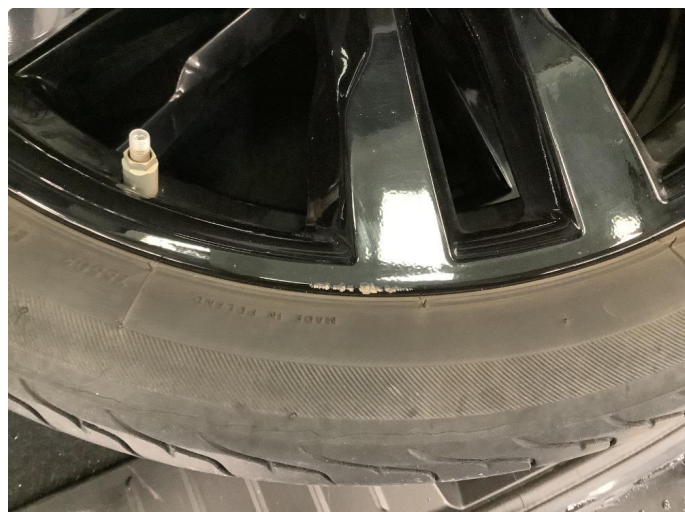
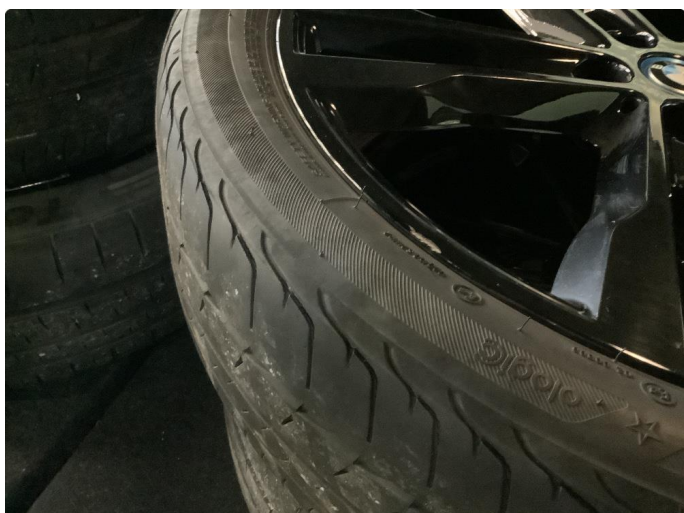
1.2 Kantkjørt felg

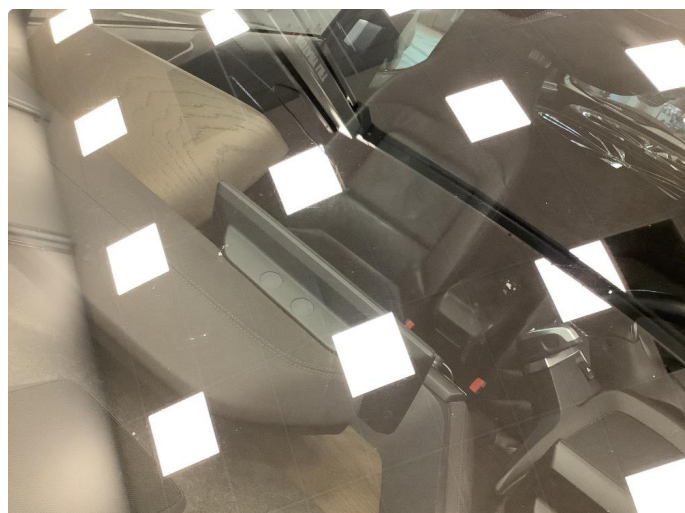
1.3 Steinsprut

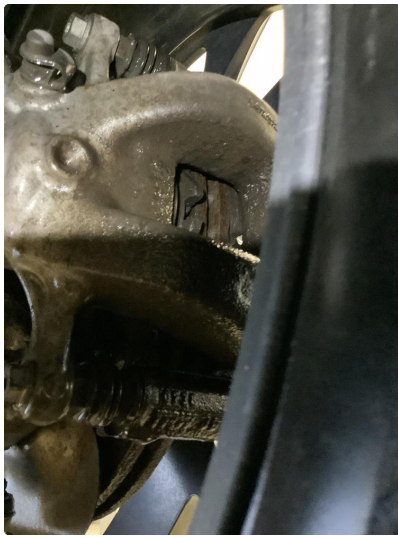
3.1 Utslitte skiver og klosser
