**KIA EV6 / CV 4WD**
**TESTDATO: 04.09.2026**
**KODE: 2109101**

**ED97480**

NBF Tilstandsrapport er utarbeidet av Norges Bilbransjeforbund og Forbrukerrådet.

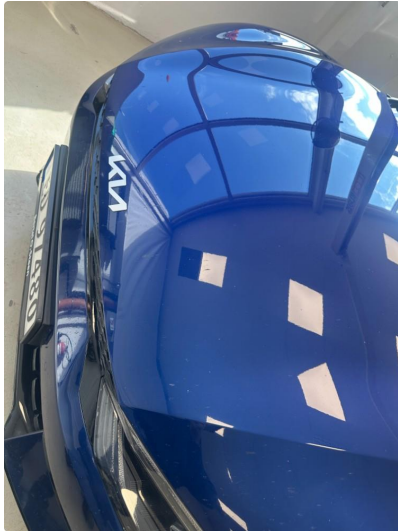
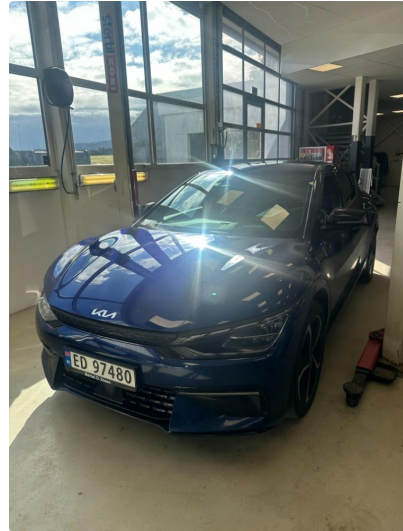
| Punkt | | Beskrivelse | Plassering |
|---|---|---|---|
| 1.1 | Panser | en delsteinsprut | |

1.1 En delsteinsprut

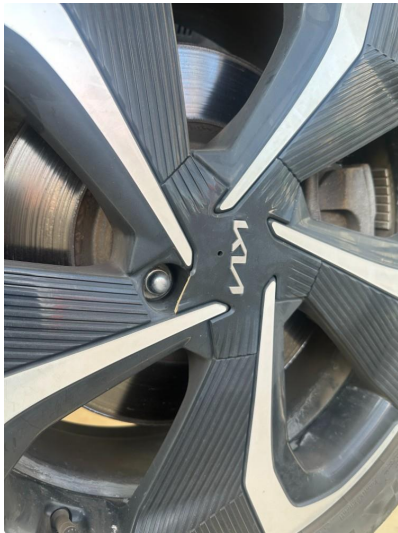
| Punkt | | Beskrivelse | Plassering |
|---|---|---|---|
| 1.2 | Dekk/Felger | hjul kapsel skadet | |

1.2 Hjulskapsel skadet

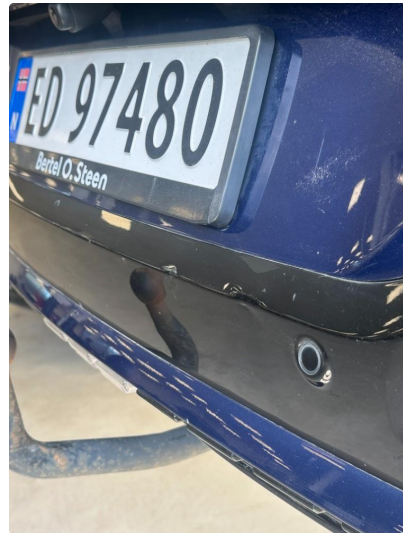
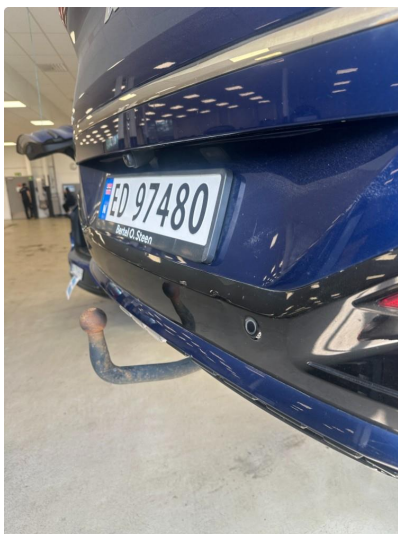
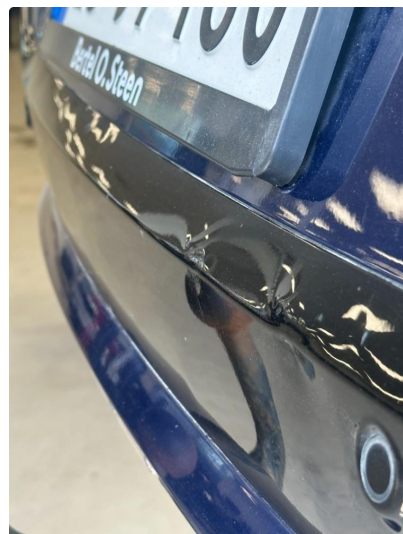
| Punkt | | Beskrivelse | Plassering |
|---|---|---|---|
| 1.3 | Støtfanger | flere småe bulker | |

1.3 Flere småe bulker

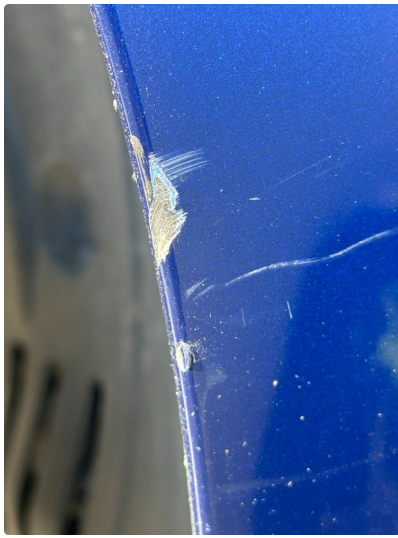
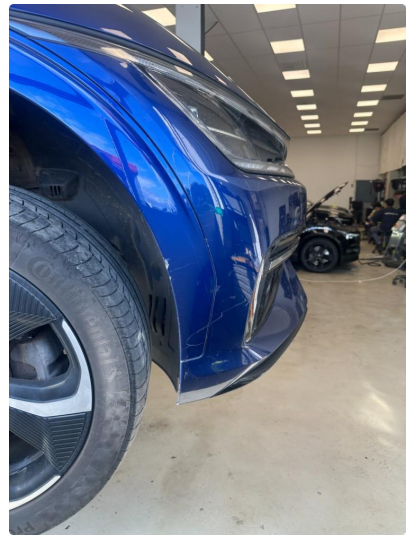
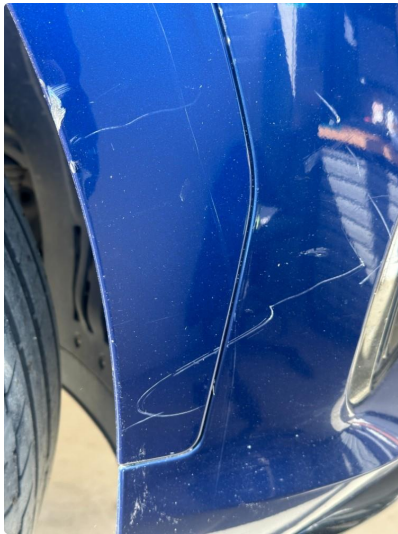
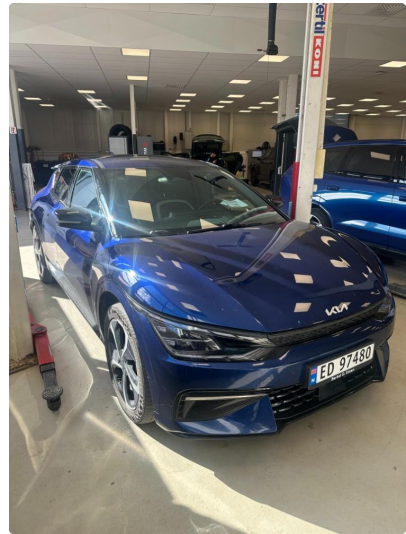
| Punkt | | Beskrivelse | Plassering |
|---|---|---|---|
| 1.4 | Støtfanger | liten ripe(r) ned til grunning | |

1.4 Liten ripe(r) ned til grunning
