TESLA MODEL 3 / 003 4WD

TESTDATO: 17.08.2026

CHASSISNR: 5YJ3E7EB3LF728743

NBF Tilstandsrapport er utarbeidet av Norges Bilbransjeforbund og Forbrukerrådet.

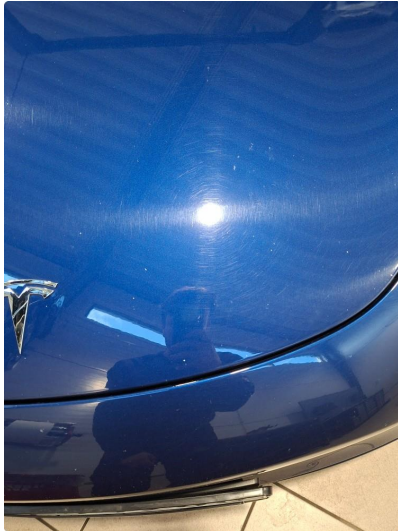
| Punkt | | Beskrivelse | Plassering |
|---|---|---|---|
| 1.1 | Lakk | Litt steinsprut i front | |

1.1 Litt steinsprut i front

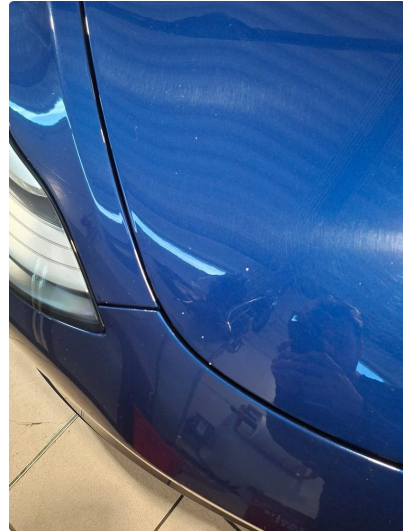
1.1 Litt steinsprut i front

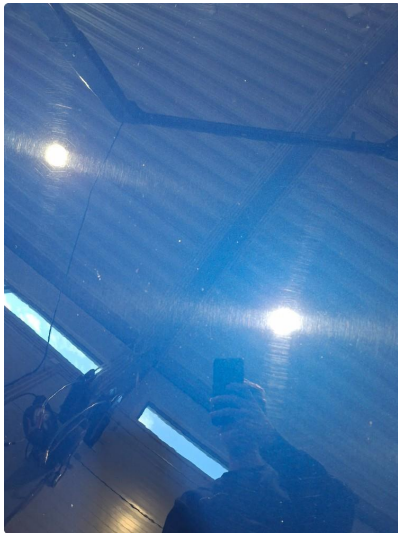
1.1 Litt steinsprut i front

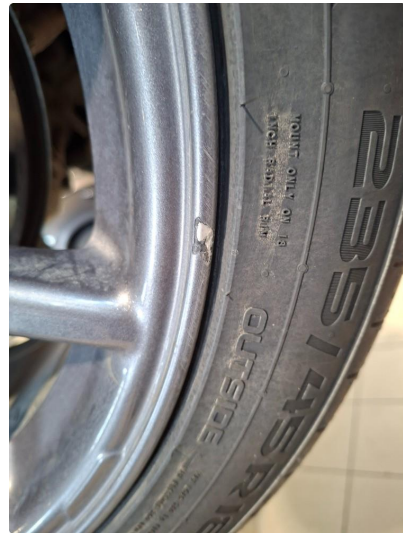
| Punkt | | Beskrivelse | Plassering |
|---|---|---|---|
| 1.2 | Dekk/Felger | kantkjørt felg | |

1.2 Kantkjørt felg

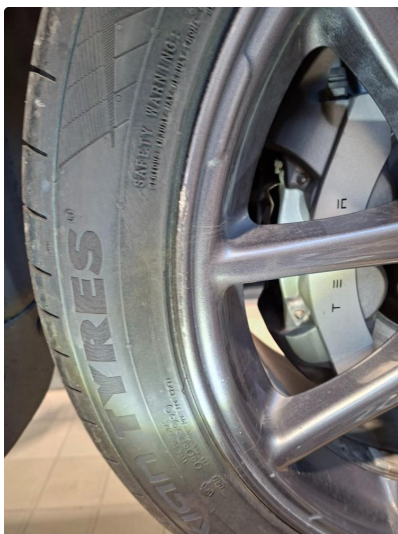
1.2 Kantkjørt felg
