**VOLKSWAGEN GOLF SPORTSVAN 110 HK AUTOMAT 2WD**
**TESTDATO: 27.02.2026**
**KODE: 1948029**

<b>XK24492</b>	<b>58 508 KM</b>	<b>07.05.2015</b> Førstegang registrert	<b>Bensin</b>
----------------	------------------	--	---------------

NBF Tilstandsrapport er utarbeidet av Norges Bilbransjeforbund og Forbrukerrådet.

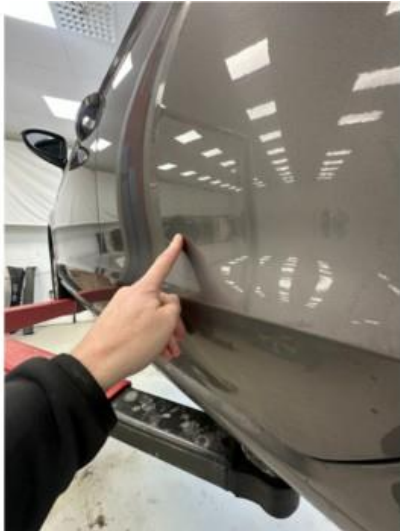
1.1 Liten p.bulk i dør venstre bak

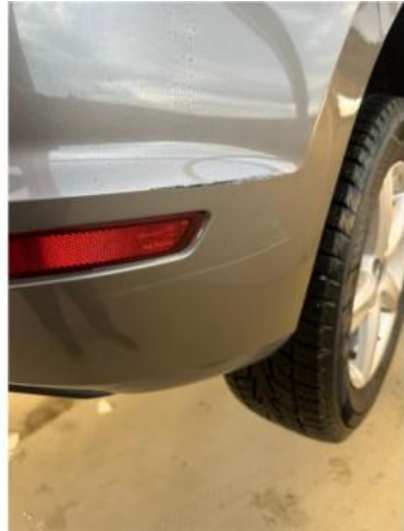
1.2 Noen riper i fanger høyre bak
