MITSUBISHI MITSUBISHI OUTLANDER / CW0 4WD

TESTDATO: 27.04.2026

UF86761

CHASSISNR: JMBXDGG3WLZ023065

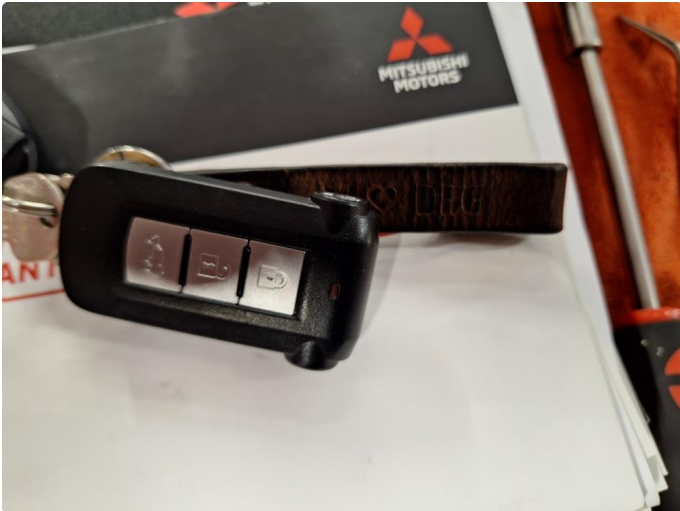
| Punkt | Beskrivelse | Plassering |
|---|---|---|
| 1.1 Nøkler | mangler | |

1.1 Mangler

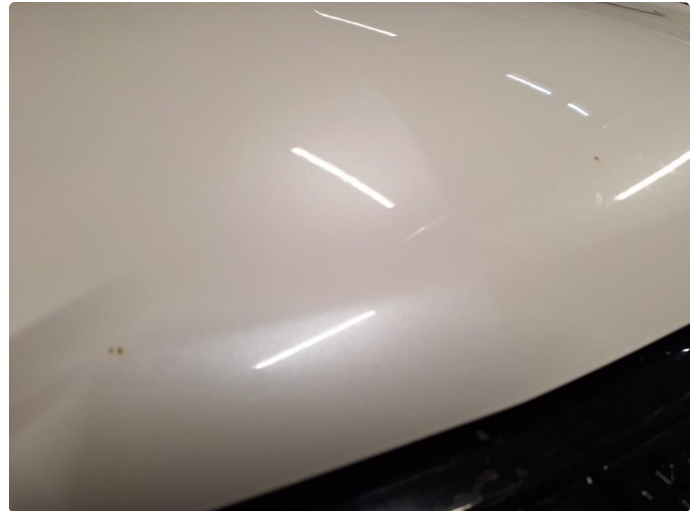
| Punkt | Beskrivelse | Plassering |
|---|---|---|
| 2.1 Panser | noe steinsprut med rust | |

2.1 Noe steinsprut med rust

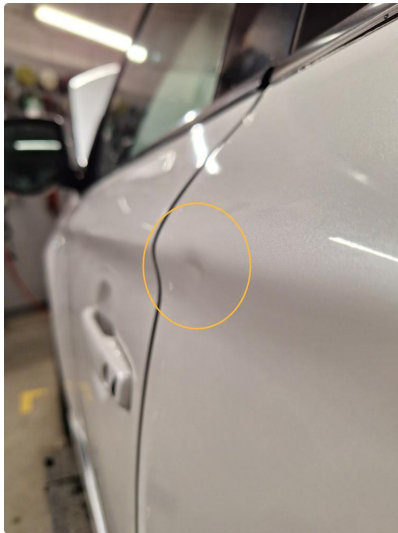
| Punkt | Beskrivelse | Plassering |
|---|---|---|
| 2.2 Dører | bulk | venstre bak |

2.2 Bulk

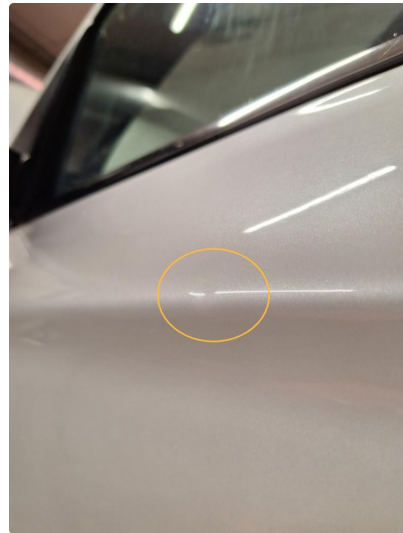
| Punkt | Beskrivelse | Plassering |
|---|---|---|
| 2.3 Dører | bulk | venstre foran |

2.3 Bulk

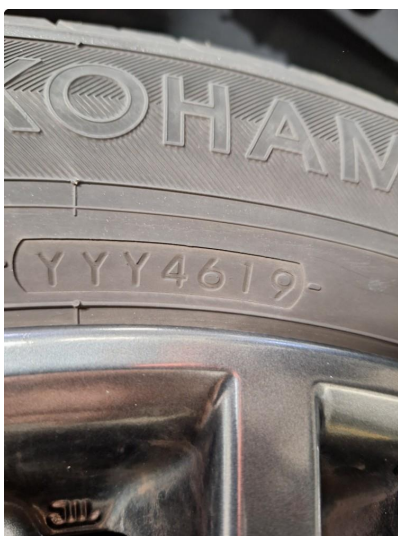
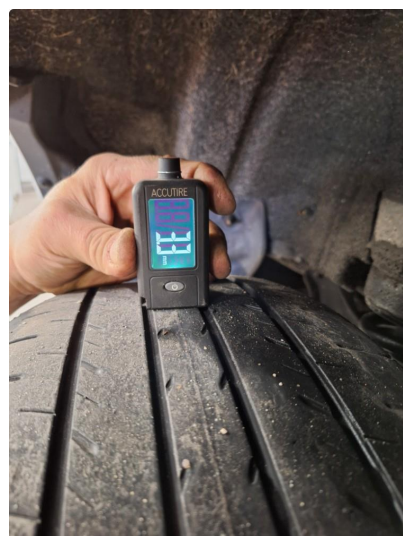
| Punkt | Beskrivelse | Plassering |
|---|---|---|
| 2.4 Dekk/Felger | for liten mønsterdybde sommerdekk | |

2.4 For liten mønsterdybde sommerdekk

| | VENSTRE FORAN | HØYRE FORAN | VENSTRE BAK | HØYRE BAK |
|---|---|---|---|---|
| MØNSTERDYBDE SOMMERDEKK (MM) | 4,1 | 4,1 | 3,6 | 3,6 |

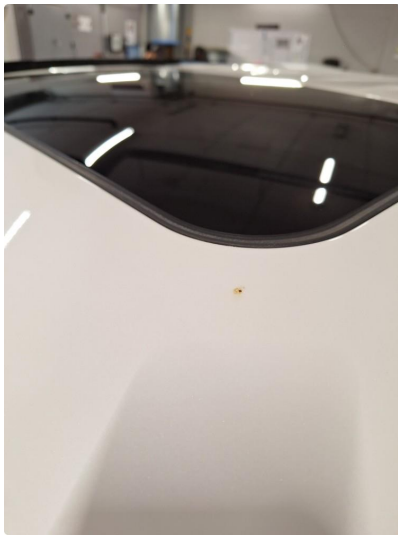
| Punkt | Beskrivelse | Plassering |
|---|---|---|
| 2.6 Tak | steinsprut med rust | |

2.6 Steinsprut med rust

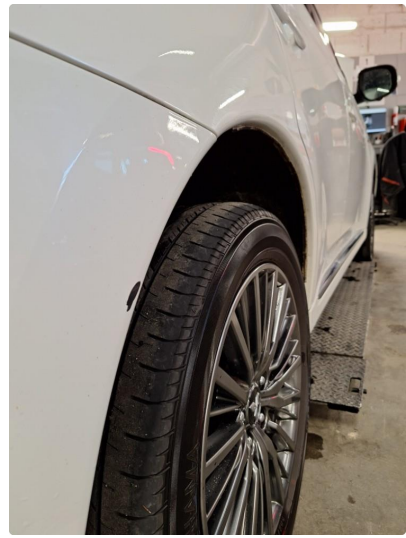
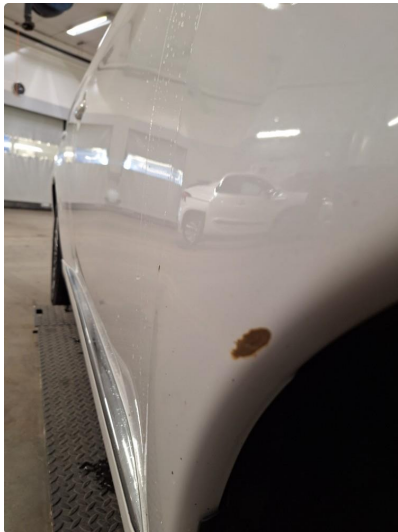
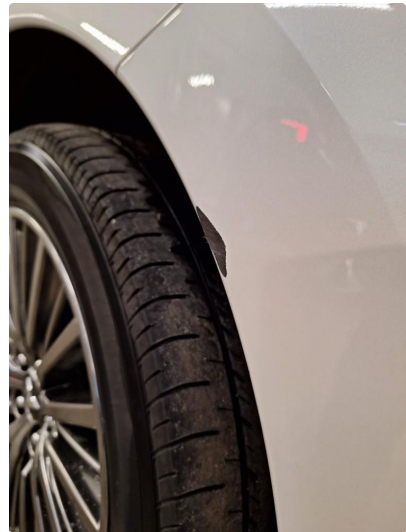
| Punkt | Beskrivelse | Plassering |
|---|---|---|
| 2.7 Alle flater | lakkskade | |

2.7 Lakkskade

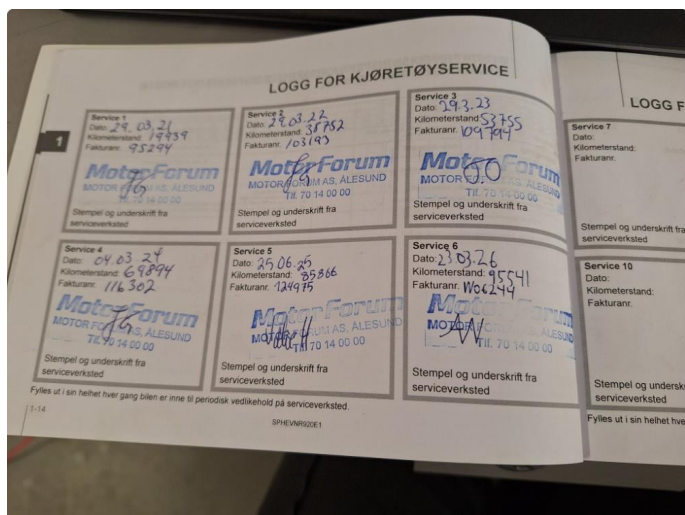
| Punkt | Beskrivelse | Plassering |
|---|---|---|
| 4.1 Opplysninger | dokumentert service, se bilde | |

4.1 Dokumentert service, se bilde

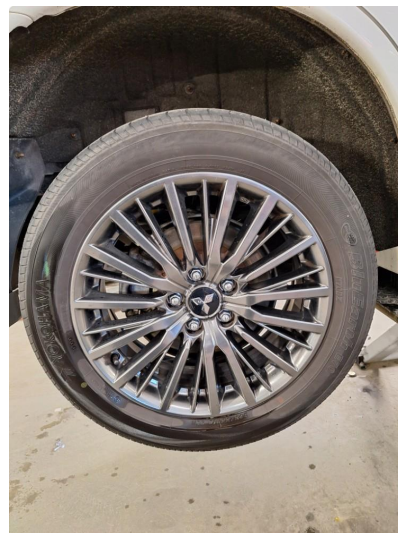
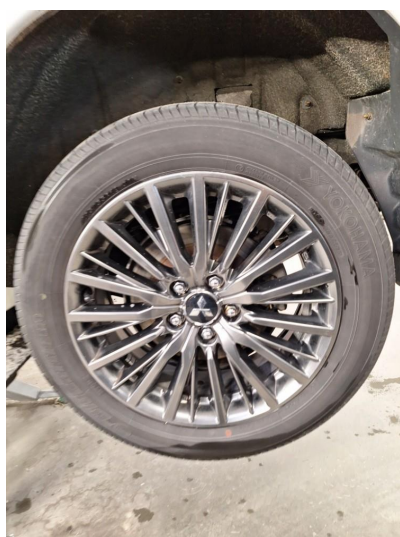
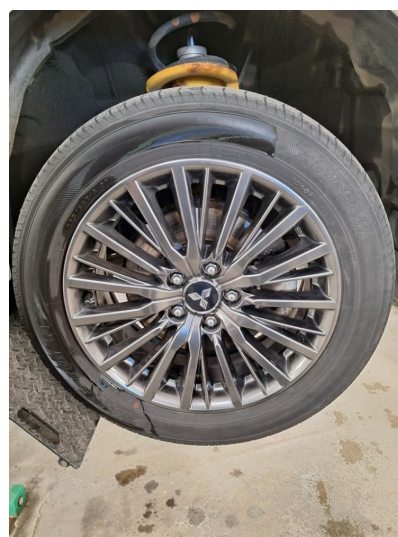
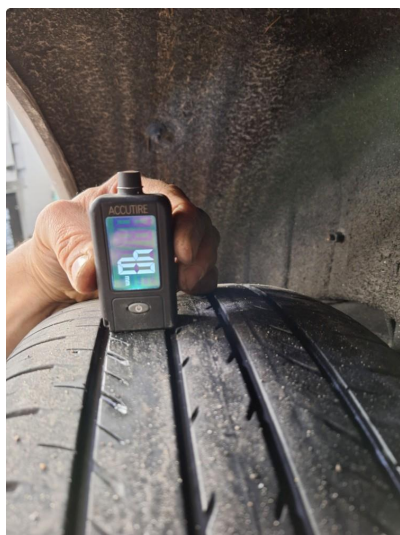
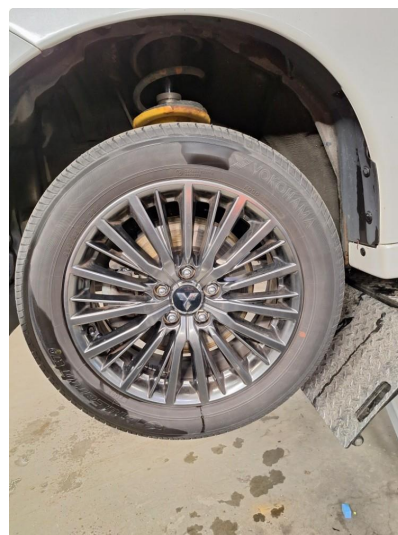
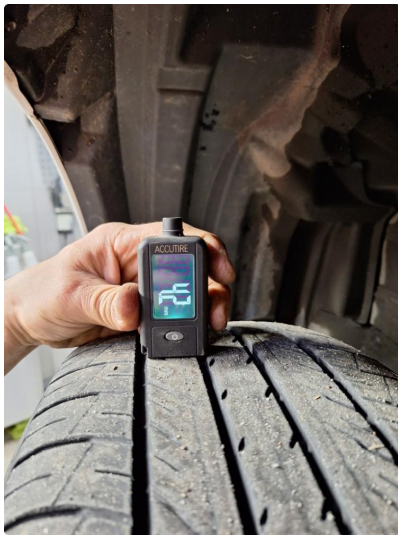
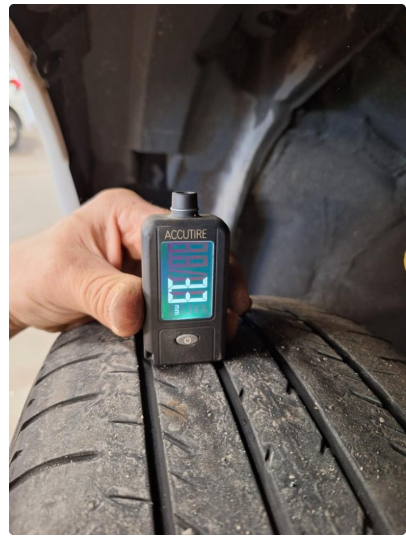
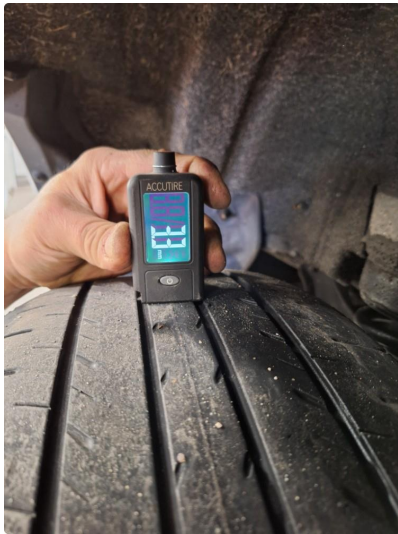
| Punkt | Beskrivelse | Plassering |
|---|---|---|
| 4.2 Opplysninger | øvrige opplysninger | |

4.2 Øvrig opplysninger
