**NISSAN NISSAN LEAF 40KWH / ZE1 2WD**
**TESTDATO: 12.08.2026**
**KODE: 2089918**

**EB49684**

NBF Tilstandsrapport er utarbeidet av Norges Bilbransjeforbund og Forbrukerrådet.

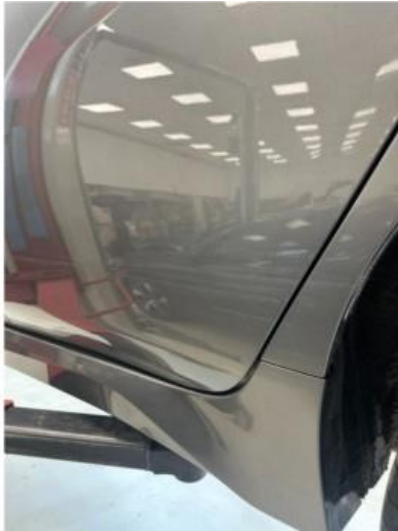
| Punkt | | Beskrivelse | Plassering |
|---|---|---|---|
| 1.1 | Dører | Noen riper i dør venstre bak. Dempes med rubbing og polering | |

1.1 Noen riper i dør venstre bak. Dempes med rubbing og polering

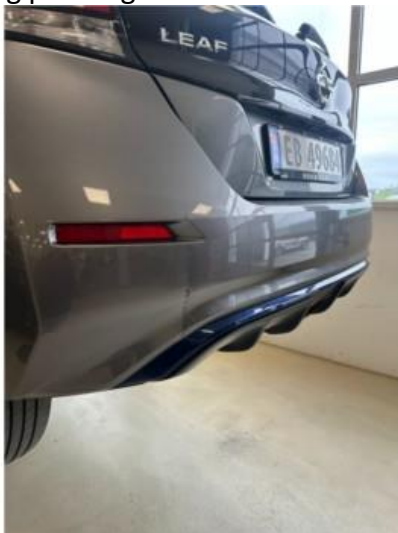
1.2 Noen riper og hakk i fanger bak

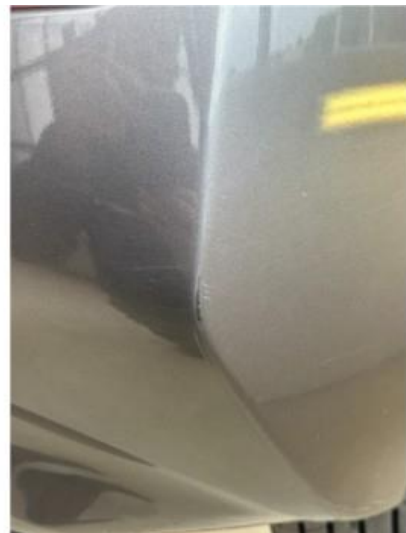
1.2 Noen riper og hakk i fanger bak

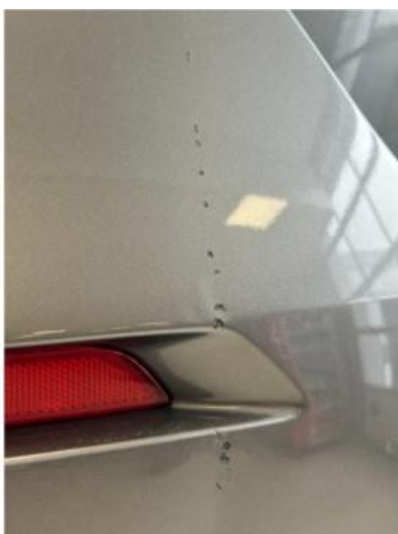
1.2 Noen riper og hakk i fanger bak
