HYUNDAI IONIQ / AE 2WD

TESTDATO: 14.08.2026

CHASSISNR: KMHC851JFMU074530

NBF Tilstandsrapport er utarbeidet av Norges Bilbransjeforbund og Forbrukerrådet.

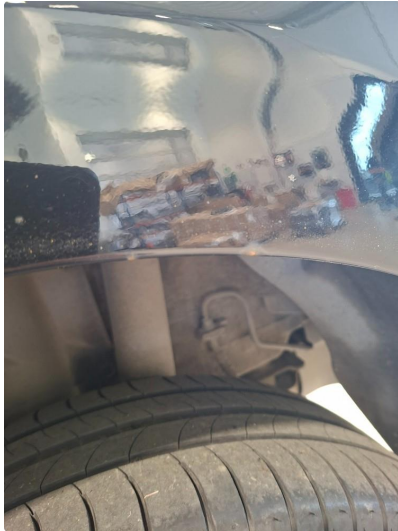
| Punkt | | Beskrivelse | Plassering |
|---|---|---|---|
| 1.1 | Lakk | noe korrosjon/rust | |

1.1 Noe korrosjon/rust

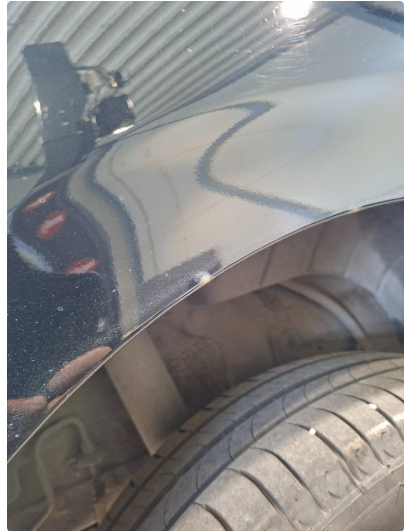
1.1 Noe korrosjon/rust

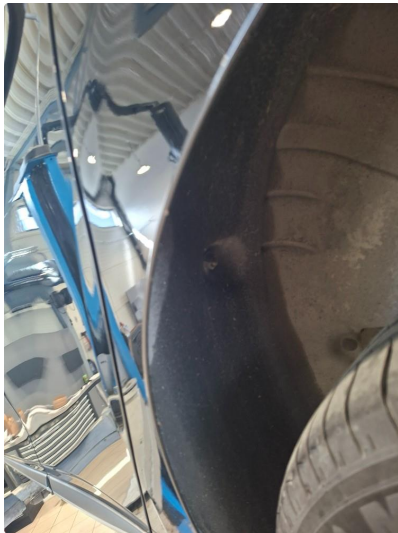
1.1 Noe korrosjon/rust

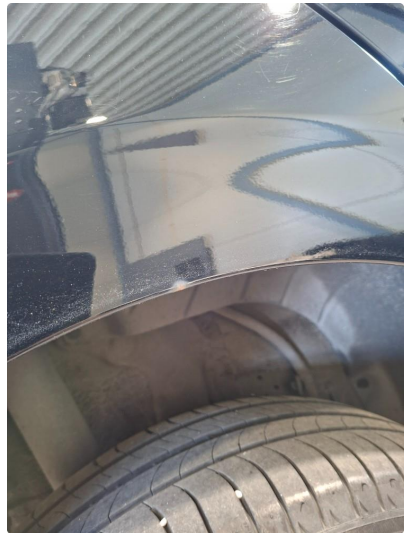
1.1 Noe korrosjon/rust

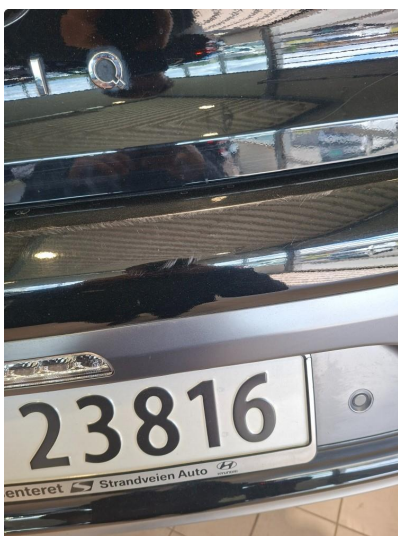
| Punkt | | Beskrivelse | Plassering |
|---|---|---|---|
| 1.2 | Støtfanger | ripe | |

1.2 Ripe
