OPEL MOKKA 136 HK MANUELL 4WD
TESTDATO: 10.09.2025
KODE: 1805554

HT18618	149 265 KM	26.09.2016 Førstegang registrert	Diesel
----------------	-------------------	--	---------------

NBF Tilstandsrapport er utarbeidet av Norges Bilbransjeforbund og Forbrukerrådet.

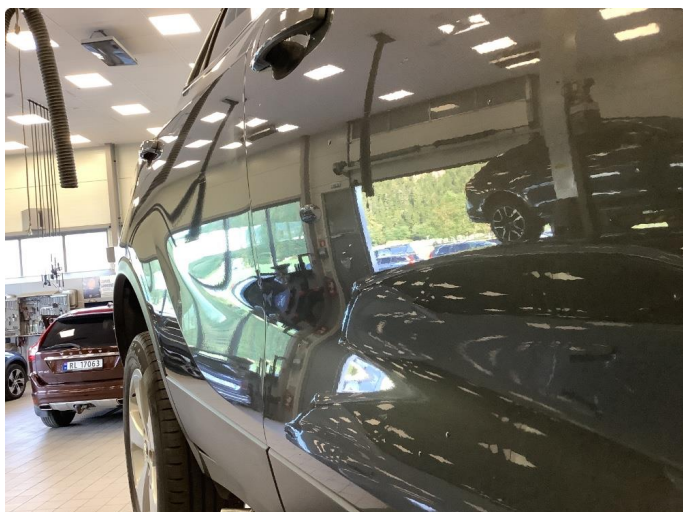
1.1 Liten p-bulk høyre framdør

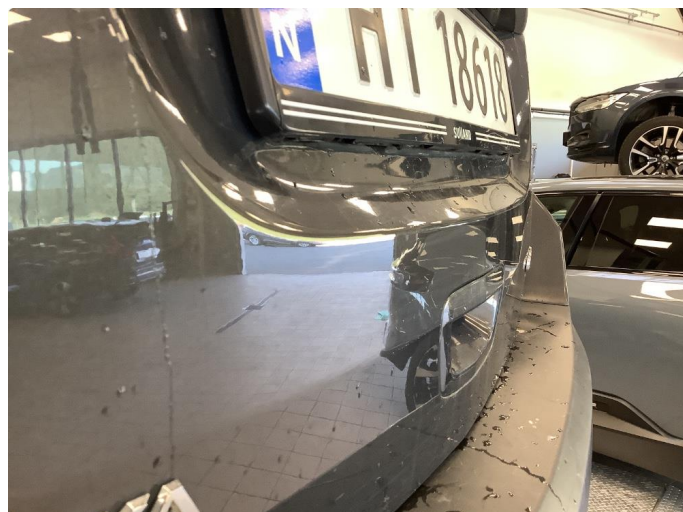
1.2 Liten bulk

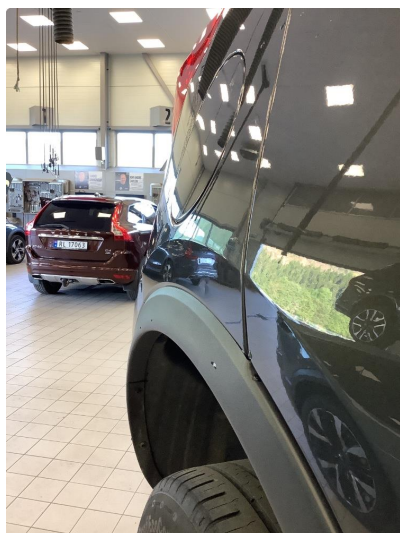
1.3 Små merker

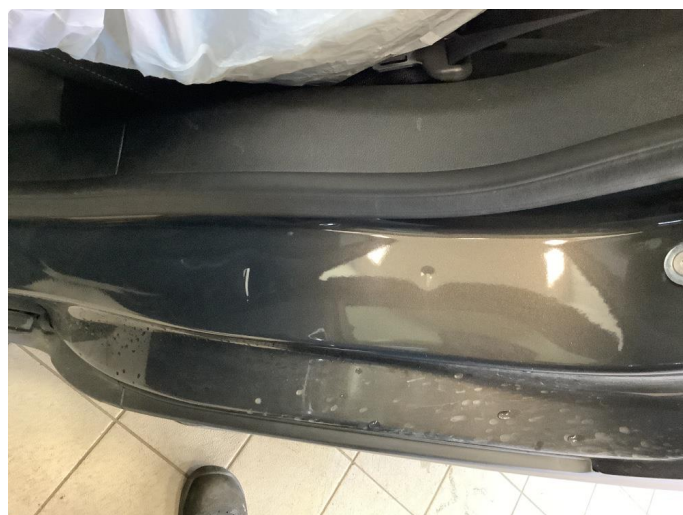
1.4 Liten bulk i døråpning venstre bak

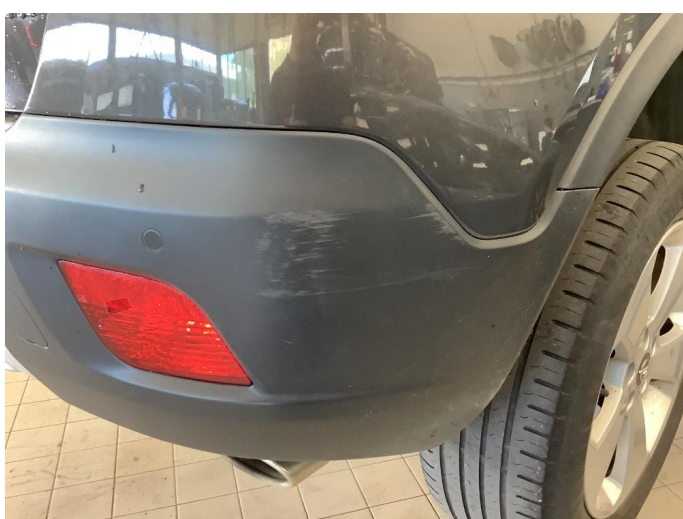
1.5 Noen bruksmerker

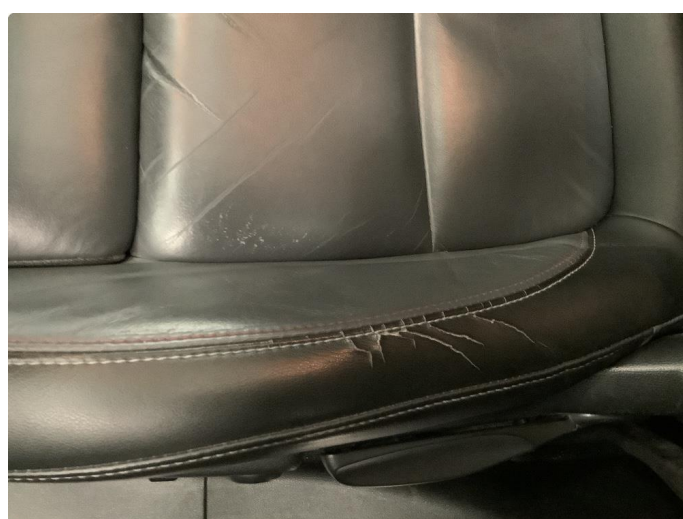
2.1 Noe bruksslitasje
