PEUGEOT 208 2WD

TESTDATO: 11.06.2025

EB71566

NBF Tilstandsrapport er utarbeidet av Norges Bilbransjeforbund og Forbrukerrådet.

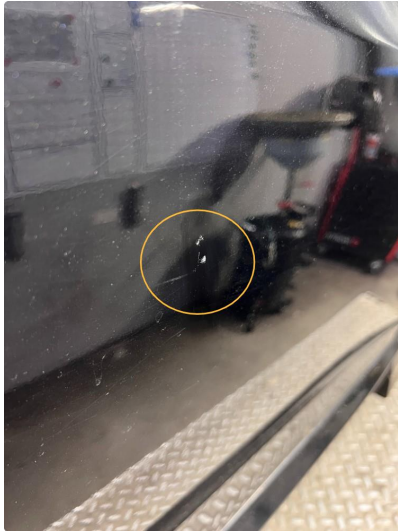
| Punkt | Beskrivelse | Plassering |
|---|---|---|
| 1.1 Dører | bulk | høyre foran |

1.1 Bulk

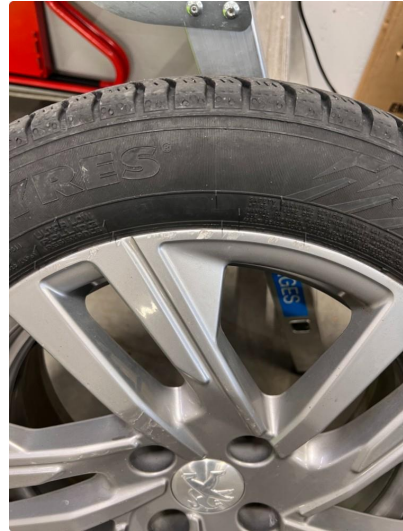
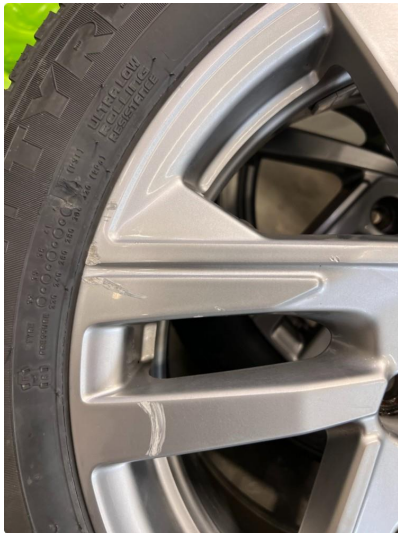
| Punkt | Beskrivelse | Plassering |
|---|---|---|
| 1.2 Dekk/Felger | kantkjørt felg | |

1.2 Kantkjørt felg

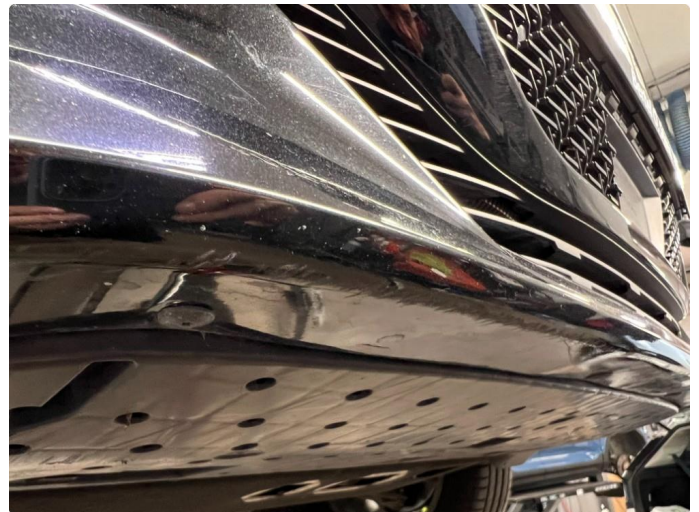
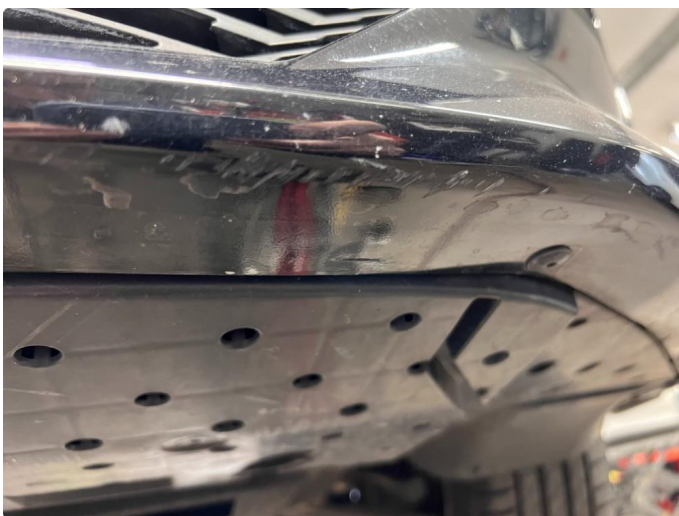
| Punkt | Beskrivelse | Plassering |
|---|---|---|
| 1.3 Støtfanger | skrubbskader underkant | foran |

1.3 Skrubbskader underkant
