SKODA KAROQ / NU 150 HK AUTOMAT 4WD

TESTDATO: 12.08.2026

XR65805

NBF Tilstandsrapport er utarbeidet av Norges Bilbransjeforbund og Forbrukerrådet.

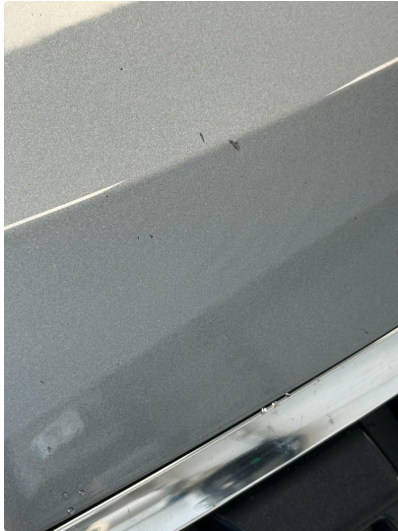
| Punkt | Beskrivelse | Plassering |
|---|---|---|
| 1.1 Panser | Noen steinsprut i panser | |

1.1 Noen steinsprut i panser

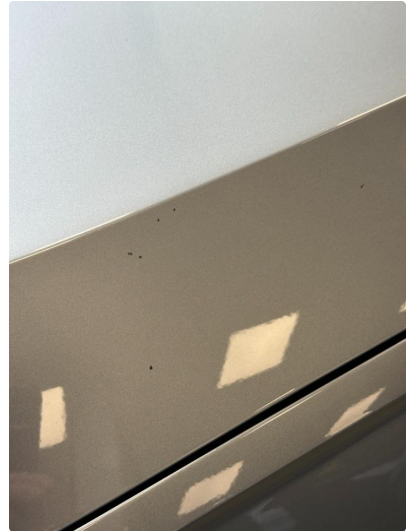
1.1 Noen steinsprut i panser

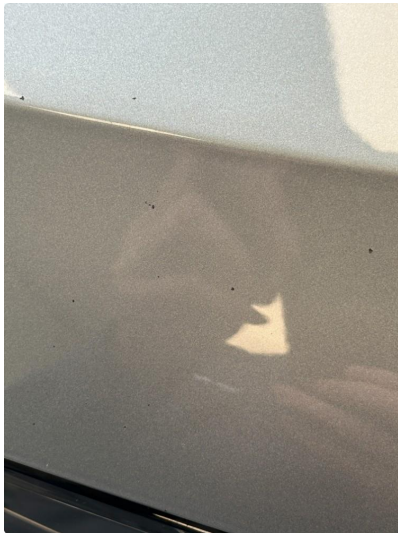
1.1 Noen steinsprut i panser

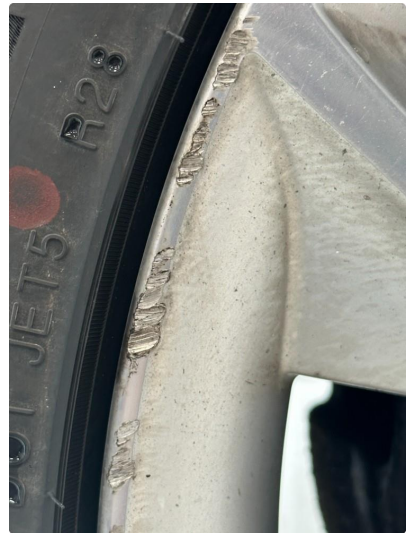
| Punkt | Beskrivelse | Plassering |
|---|---|---|
| 1.2 Dekk/Felger | En sommerfelg litt kantkjørt | |

1.2 En sommerfelg litt kantkjørt

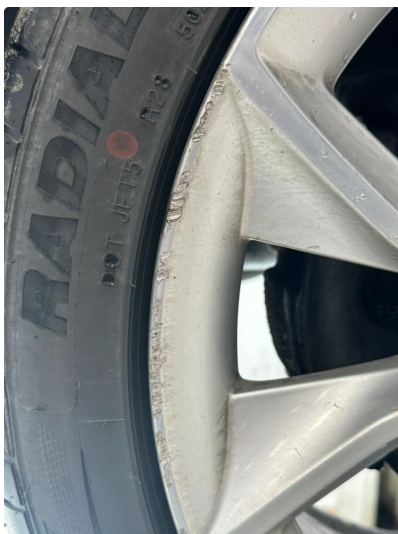
1.2 En sommerfelg litt kantkjørt

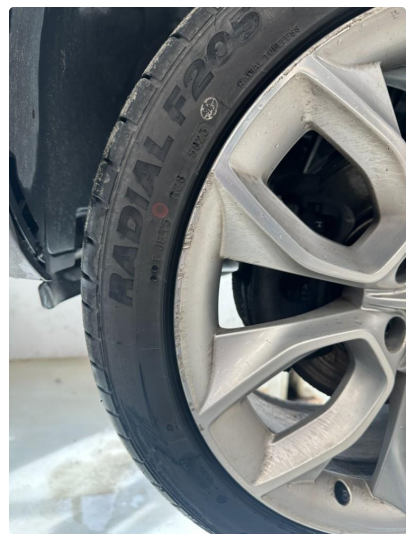
1.2 En sommerfelg litt kantkjørt

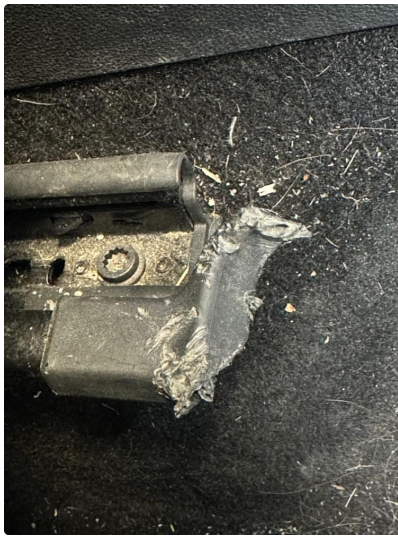
| Punkt | Beskrivelse | Plassering |
|---|---|---|
| 2.1 Seter | Liten skade på justeringsskinne sete høyre foran | |

2.1 Liten skade på justeringsskinne sete høyre  
foran
