**MERCEDES-BENZ GL 350 BLUETEC 4MATIC / 166 4WD**
**TESTDATO: 11.08.2026**
**KODE: 2089468**

**DP90971**

NBF Tilstandsrapport er utarbeidet av Norges Bilbransjeforbund og Forbrukerrådet.

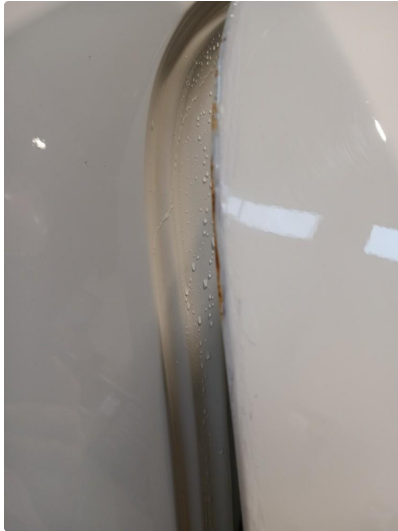
| Punkt | Beskrivelse | Plassering |
|---|---|---|
| 1.1 Dører | rust/korrosjon | høyre bak |

1.1 Rust/korrosjon

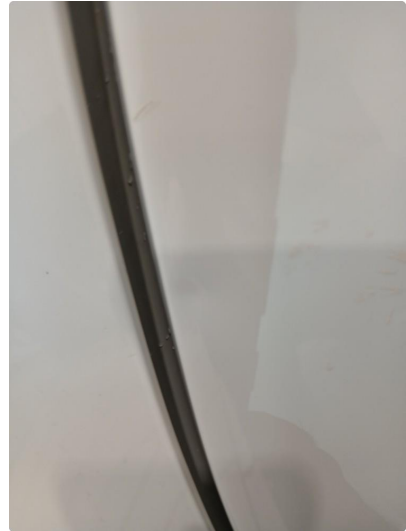
| Punkt | Beskrivelse | Plassering |
|---|---|---|
| 1.2 Skjermer | bulk | venstre bak |

1.2 Bulk

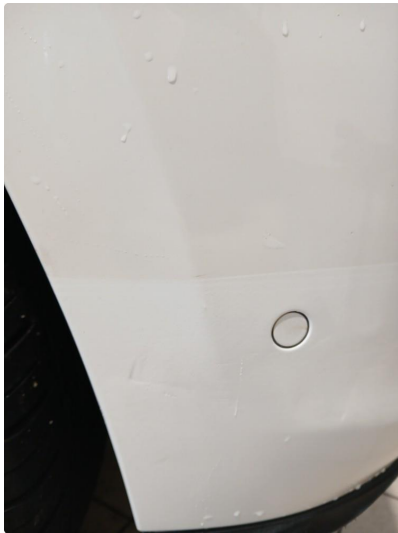
| Punkt | Beskrivelse | Plassering |
|---|---|---|
| 1.4 Støtfanger | skade | høyre foran |

1.4 Skade
