**SKODA SUPERB / 3T 190 HK AUTOMAT 4WD**
**TESTDATO: 10.07.2026**
**KODE: 2071234**

**VJ20397**

**156 407 KM**

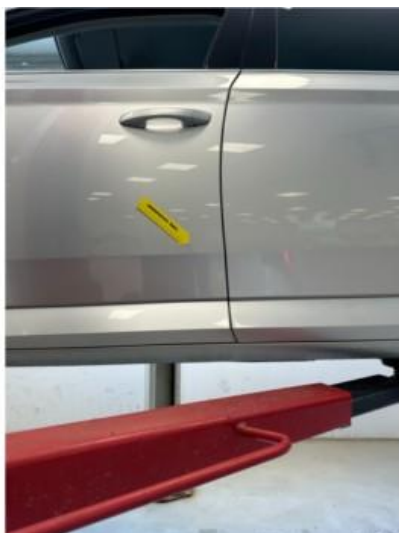
| Punkt | | Beskrivelse | Plassering |
|---|---|---|---|
| 1.1 | Dører | Liten p.bulk i dør venstre foran | |

1.1 Liten p.bulk i dør venstre foran

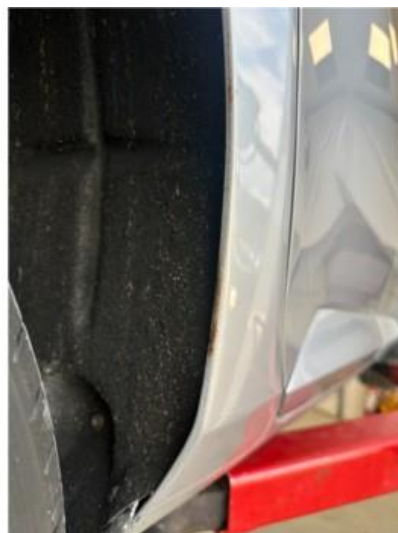
| Punkt | | Beskrivelse | Plassering |
|---|---|---|---|
| 1.3 | Skjermer | Litt rustdannelse i hjulbue høyre bak | |

1.3 Litt rustdannelse i hjulbue høyre bak
