NISSAN NISSAN QASHQAI / J11 116 HK AUTOMAT 2WD

TESTDATO: 09.07.2026

DR29933

NBF Tilstandsrapport er utarbeidet av Norges Bilbransjeforbund og Forbrukerrådet.

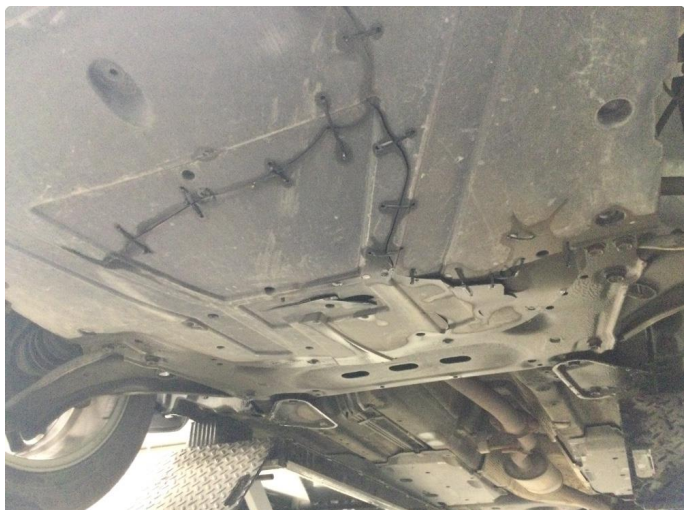
| Punkt | | Beskrivelse | Plassering |
|---|---|---|---|
| 1.1 | Under bil | beskyttelsesplate skadet | |

1.1 Beskyttelsesplate skadet

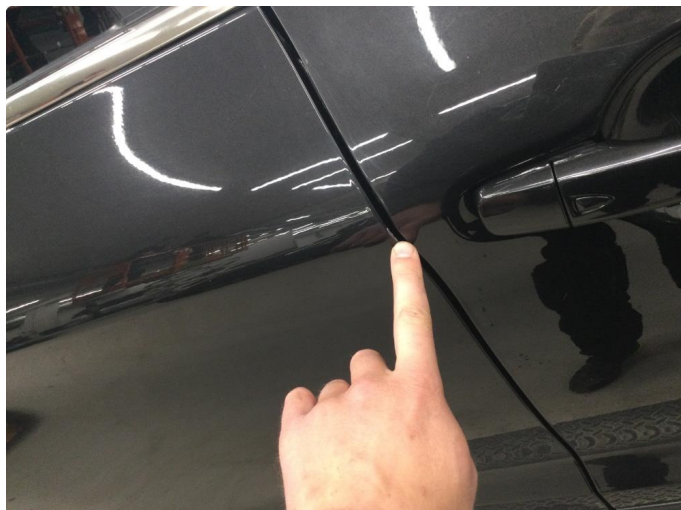
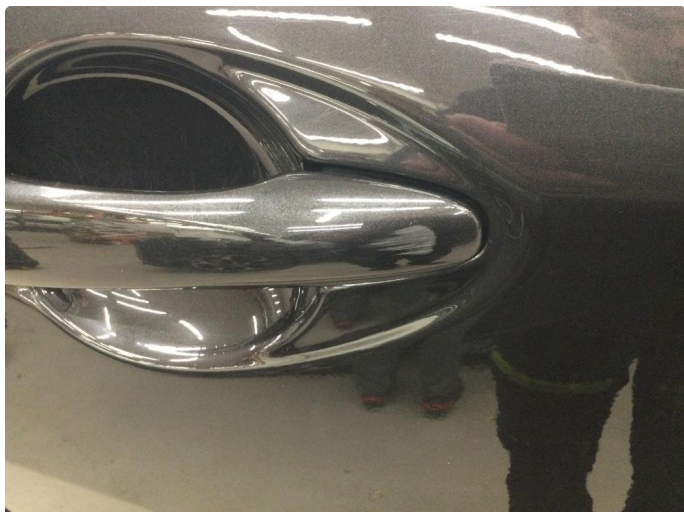
| Punkt | | Beskrivelse | Plassering |
|---|---|---|---|
| 1.2 | Dører | riper | høyre bak |

1.2 Riper

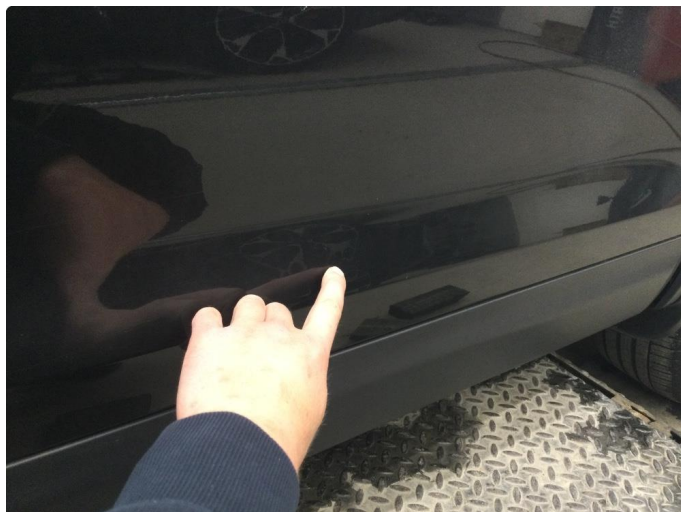
| Punkt | | Beskrivelse | Plassering |
|---|---|---|---|
| 1.3 | Dører | bulk | høyre foran |

1.3 Bulk

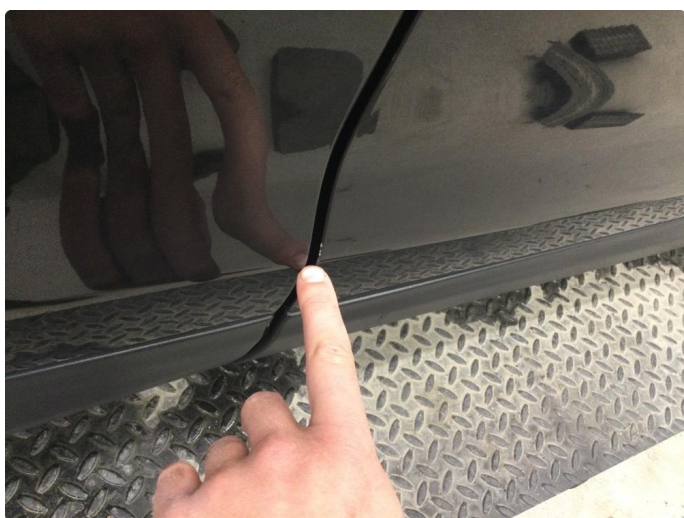
| Punkt | | Beskrivelse | Plassering |
|---|---|---|---|
| 1.4 | Dører | riper | høyre foran |

1.4 Riper

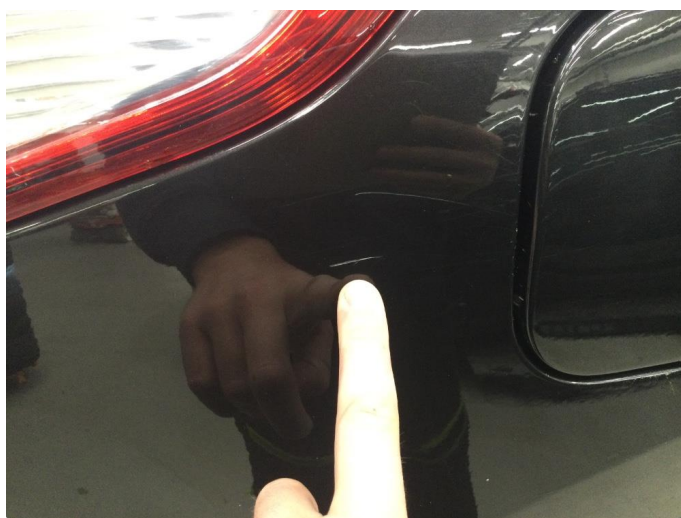
| Punkt | | Beskrivelse | Plassering |
|---|---|---|---|
| 1.5 | Skjermer | ripe(r) | høyre bak |

1.5 Ripe(r)

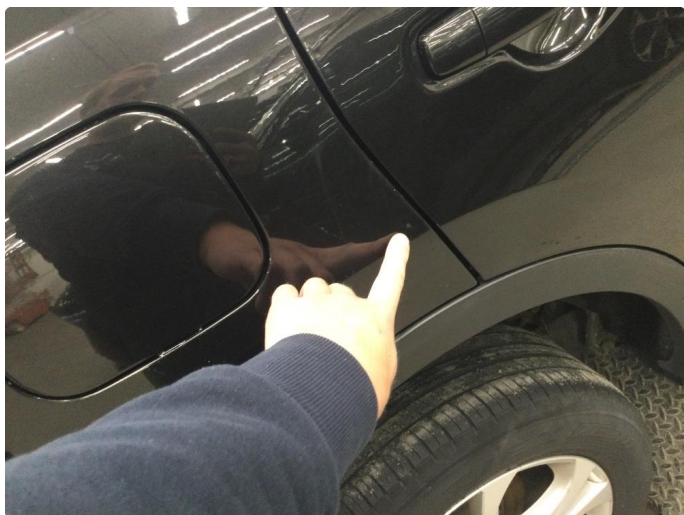
| Punkt | | Beskrivelse | Plassering |
|---|---|---|---|
| 1.6 | Skjermer | bulk | høyre bak |

1.6 Bulk

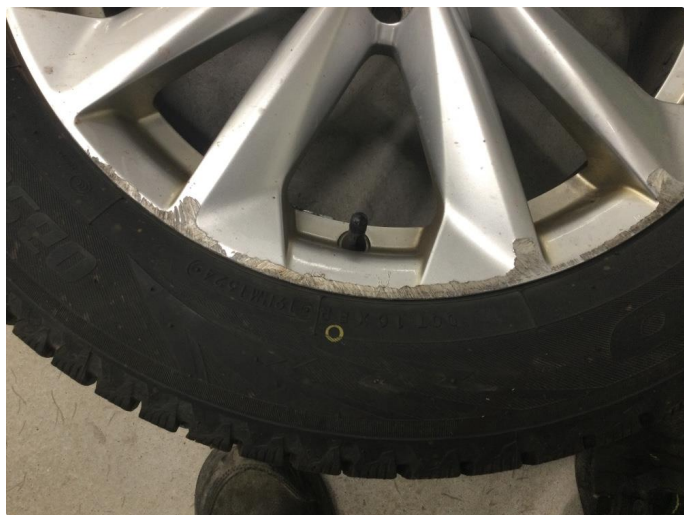
| Punkt | | Beskrivelse | Plassering |
|---|---|---|---|
| 1.7 | Dekk/Felger | kantkjørt felg | |

1.7 Kantkjørt felg

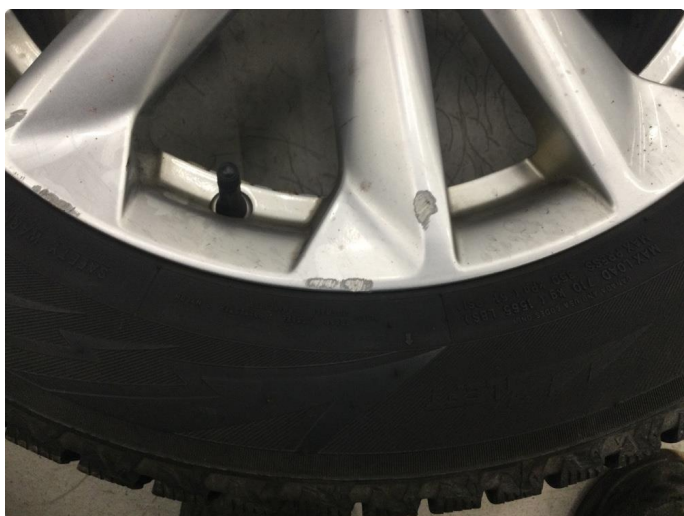
| Punkt | | Beskrivelse | Plassering |
|---|---|---|---|
| 1.8 | Dekk/Felger | kantkjørt felg | |

1.8 Kantkjørt felg

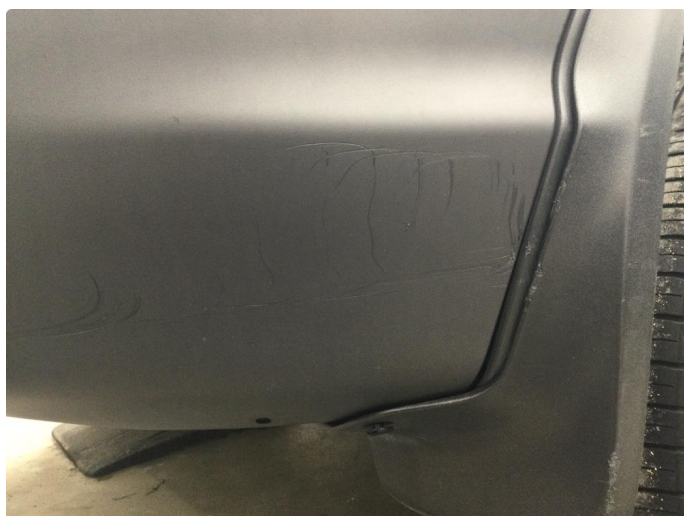
| Punkt | | Beskrivelse | Plassering |
|---|---|---|---|
| 1.9 | Støtfanger | ripe(r) | bak |

1.9 Ripe(r)

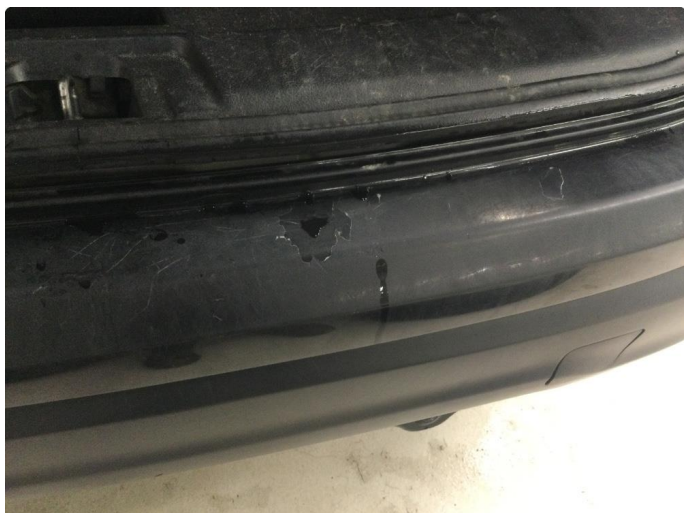
| Punkt | | Beskrivelse | Plassering |
|---|---|---|---|
| 1.10 | Støtfanger | lakk flasser | bak |

1.10 Lakk flasser

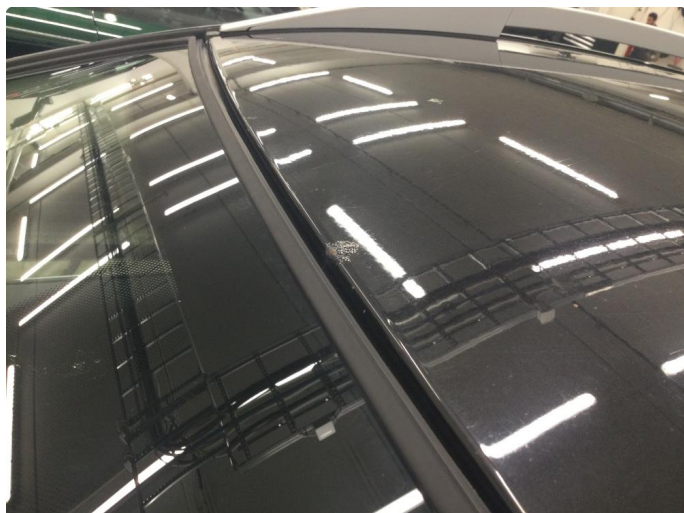
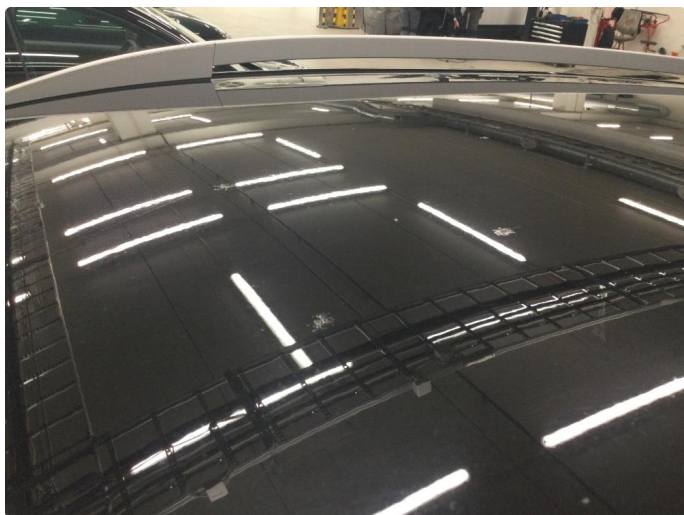
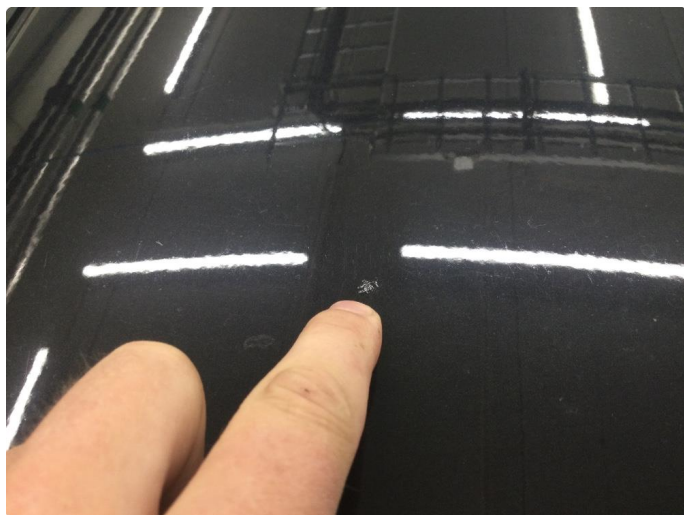
| Punkt | | Beskrivelse | Plassering |
|---|---|---|---|
| 1.11 | Tak | steinsprut med rust | |

1.11 Steinsprut med rust

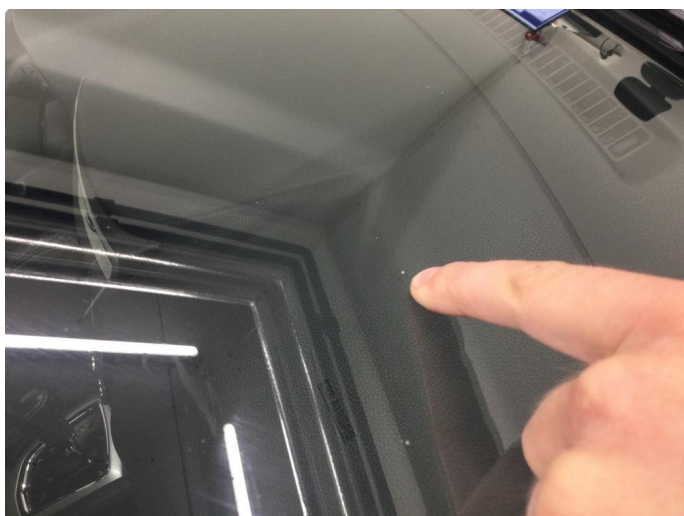
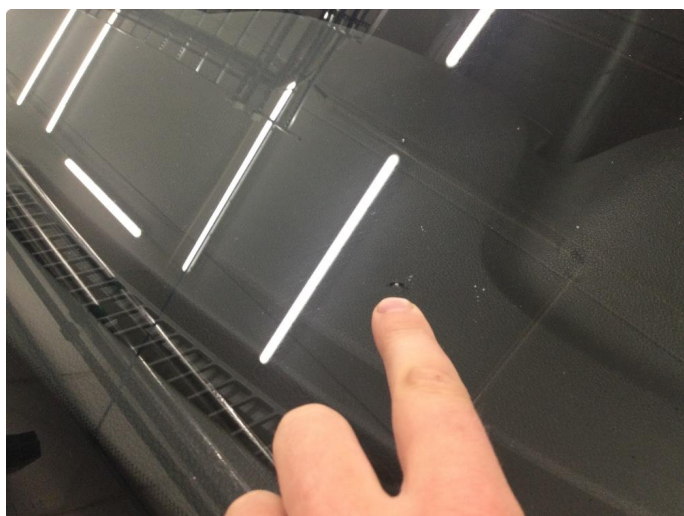
| Punkt | | Beskrivelse | Plassering |
|---|---|---|---|
| 1.12 | Frontvindu | steinsprut med sprekk | |

1.12 Steinsprut med sprekk

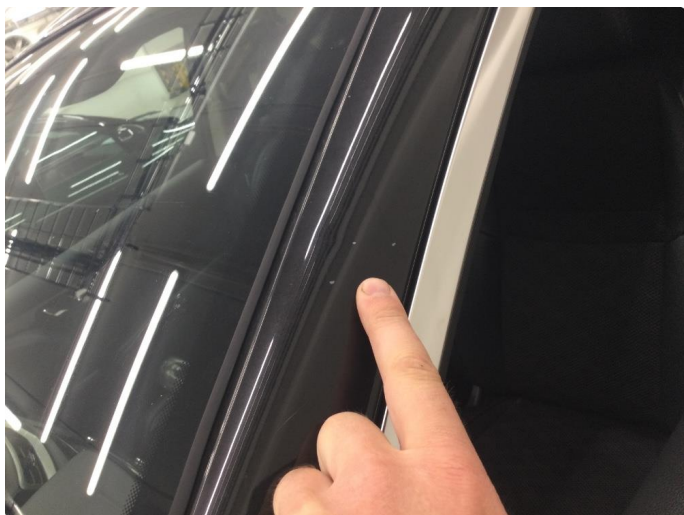
| Punkt | | Beskrivelse | Plassering |
|---|---|---|---|
| 1.13 | Stolpe | stensprut | venstre |

1.13 Stensprut

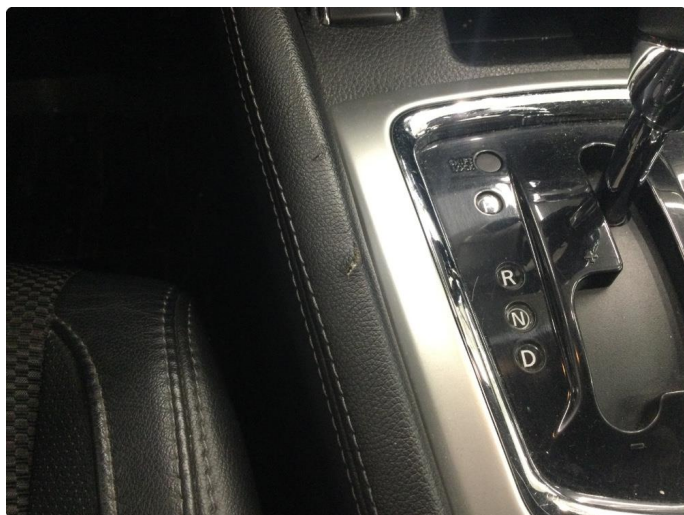
| Punkt | | Beskrivelse | Plassering |
|---|---|---|---|
| 2.1 | Midtkonsoll/midtarmlene | rift | |

2.1 Rift
