MAZDA MAZDA CX-5 / KF 4WD
TESTDATO: 15.05.2026
KODE: 2024840

VH94038

NBF Tilstandsrapport er utarbeidet av Norges Bilbransjeforbund og Forbrukerrådet.

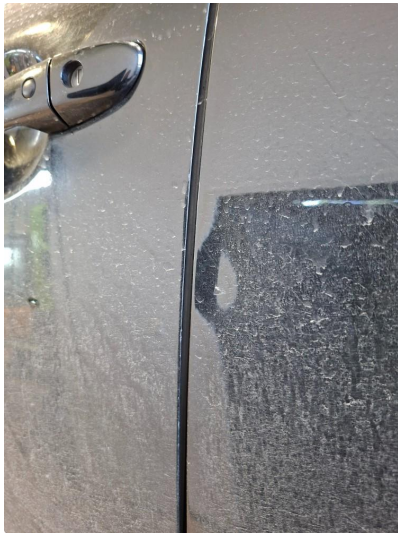
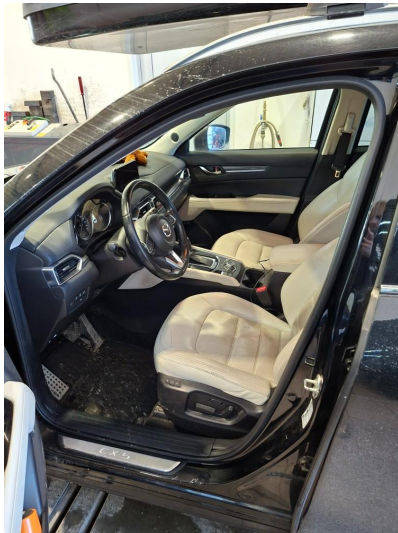
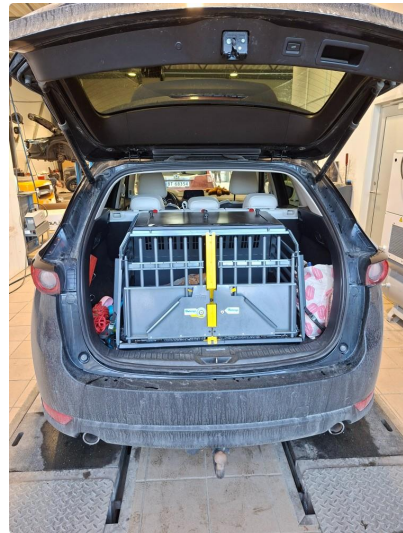
1.1 Bulk

Punkt	Beskrivelse	Plassering
1. EKSTERIØR		
1.1 Dører	bulk
