AUDI E TRON 55 / GE 4WD

TESTDATO: 12.08.2026

EE64177

NBF Tilstandsrapport er utarbeidet av Norges Bilbransjeforbund og Forbrukerrådet.

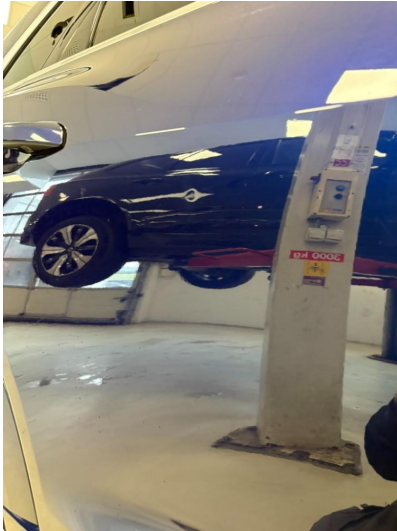
| Punkt | | Beskrivelse | Plassering |
|---|---|---|---|
| 1.1 | Dører | Liten bulk med lakkskade i dør høyre bak | |

1.1 Liten bulk med lakkskade i dør høyre bak

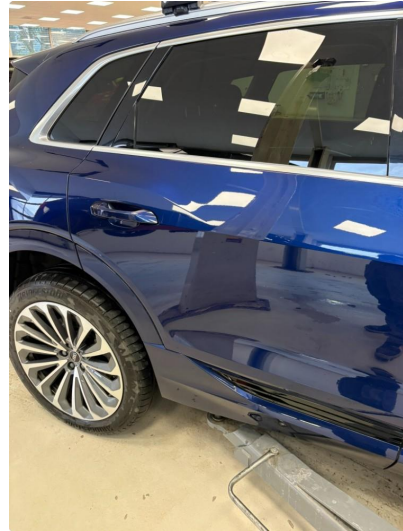
1.1 Liten bulk med lakkskade i dør høyre bak

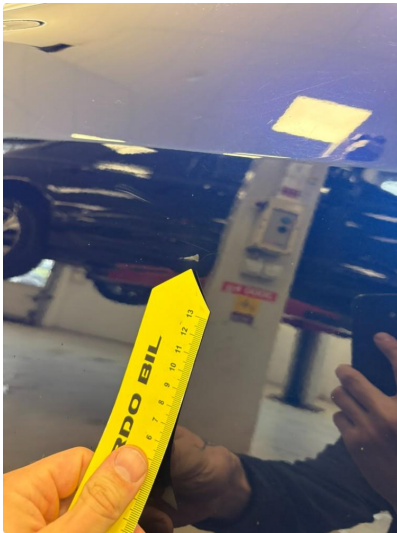
1.1 Liten bulk med lakkskade i dør høyre bak

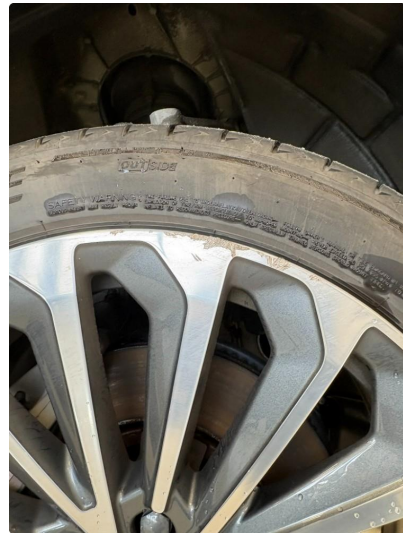
| Punkt | | Beskrivelse | Plassering |
|---|---|---|---|
| 1.2 | Dekk/Felger | En sommerfelg litt kantkjørt | |

1.2 En sommerfelg litt kantkjørt

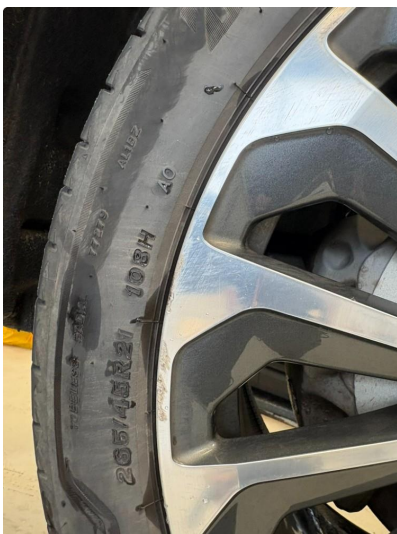
1.2 En sommerfelg litt kantkjørt

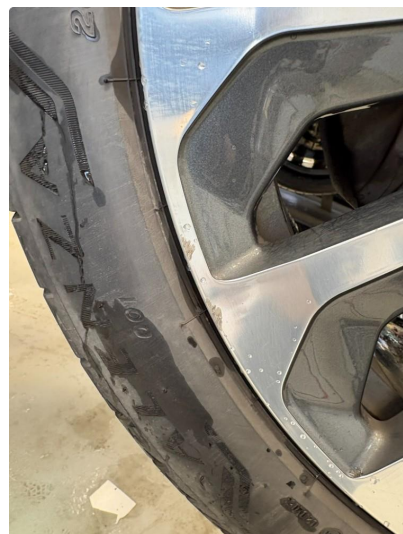
1.2 En sommerfelg litt kantkjørt

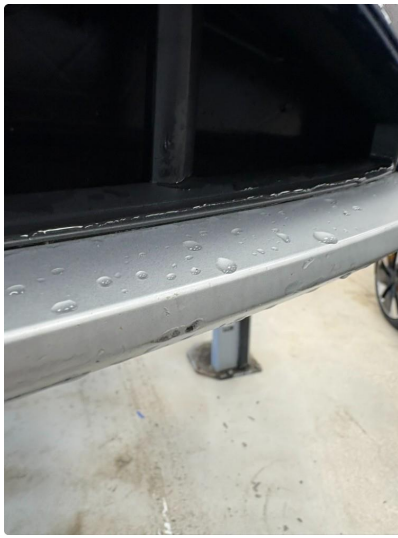
| Punkt | | Beskrivelse | Plassering |
|---|---|---|---|
| 1.3 | Støtfanger | Litt oppripet på nedre del av fanger foran | |

1.3 Litt oppripet på nedre del av fanger foran

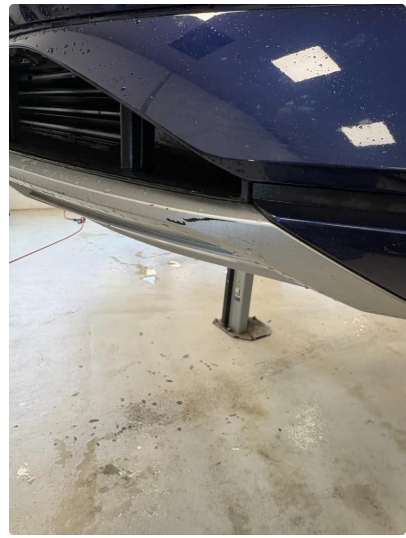
1.3 Litt oppripet på nedre del av fanger foran
