SKODA OCTAVIA / 5E 184 HK AUTOMAT 4WD
TESTDATO: 29.05.2026
KODE: 2031909

XK25762

CHASSISNR: TMBLK9NE9G0259547	BRUKTIMPORT: Nei
KJØRETØY: Personbil	FRIST FOR PKK: 28.02.2028

NBF Tilstandsrapport er utarbeidet av Norges Bilbransjeforbund og Forbrukerrådet.

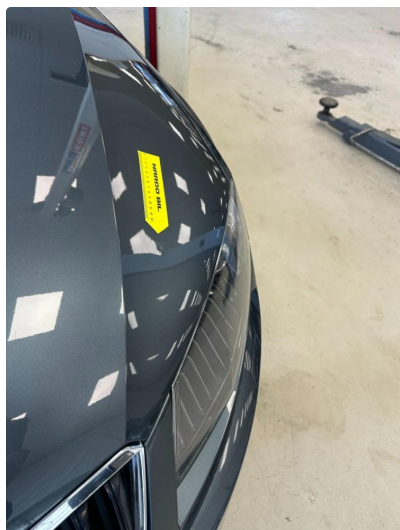
1.1 Liten bulk med lakkskade i panser venstre side

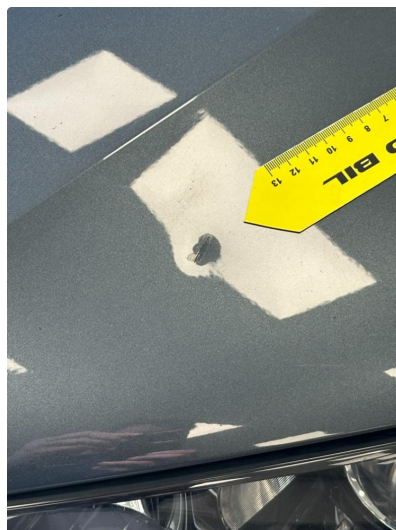
1.1 Liten bulk med lakkskade i panser venstre side

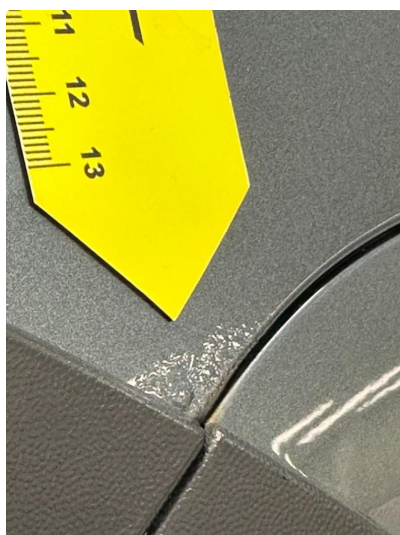
1.3 Små "bobler" i lakken på skjerm venstre bak

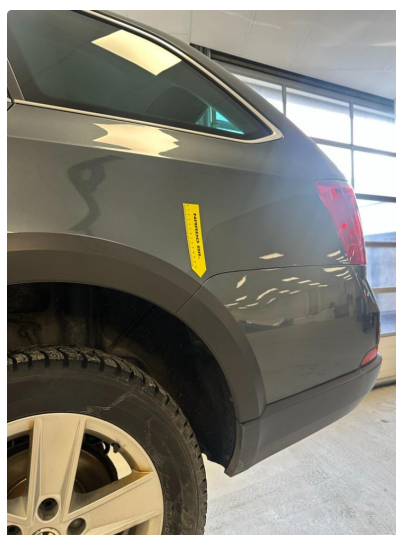
1.3 Små "bobler" i lakken på skjerm venstre bak
