XPENG G9 / G9A 4WD

TESTDATO: 04.09.2026

EJ57397

NBF Tilstandsrapport er utarbeidet av Norges Bilbransjeforbund og Forbrukerrådet.

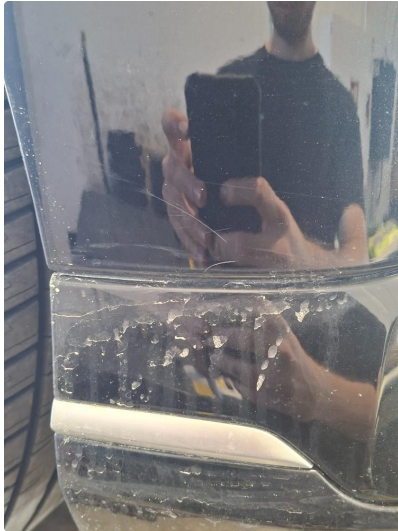
| Punkt | | Beskrivelse | Plassering |
|---|---|---|---|
| 1.1 | Støtfanger | ripe(r) | |

1.1 Ripe(r)

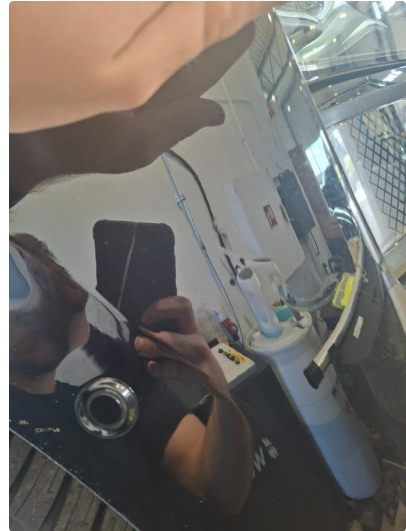
1.1 Ripe(r)
