PEUGEOT 2008 / U 2WD

TESTDATO: 11.09.2026

EH19303

## OPPSUMMERT STATUS PÅ KJØRETØY

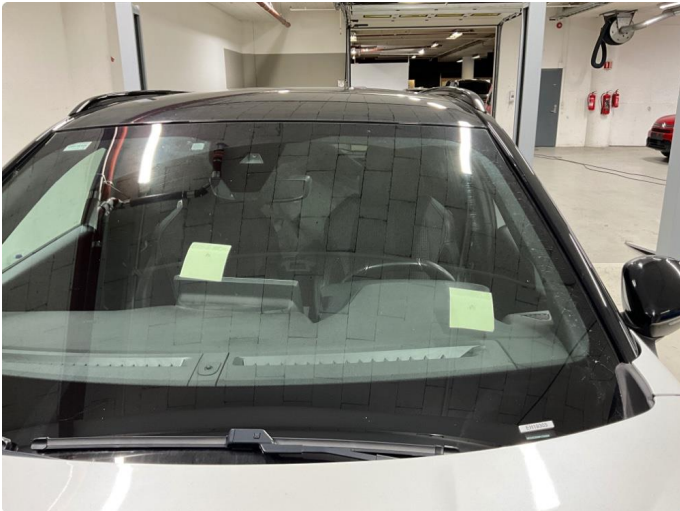
1.1 2 steinsprut skader frontrute. Disse er reparert.

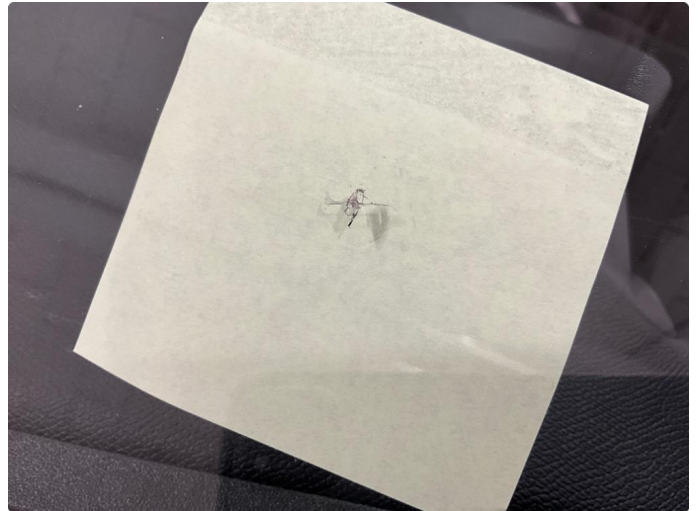
1.1 2 steinsprut skader frontrute. Disse er reparert.

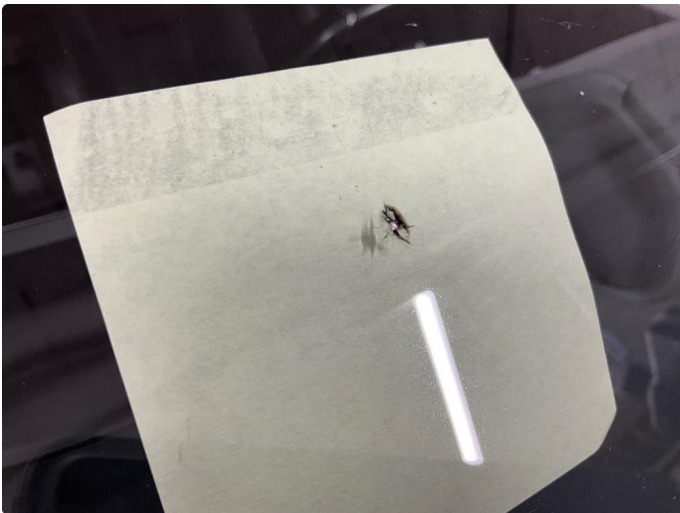
1.1 2 steinsprut skader frontrute. Disse er reparert.
