PEUGEOT EXPERT / V 2WD

TESTDATO: 30.07.2026

EH22589

CHASSISNR: VF3V1ZKXZN095069

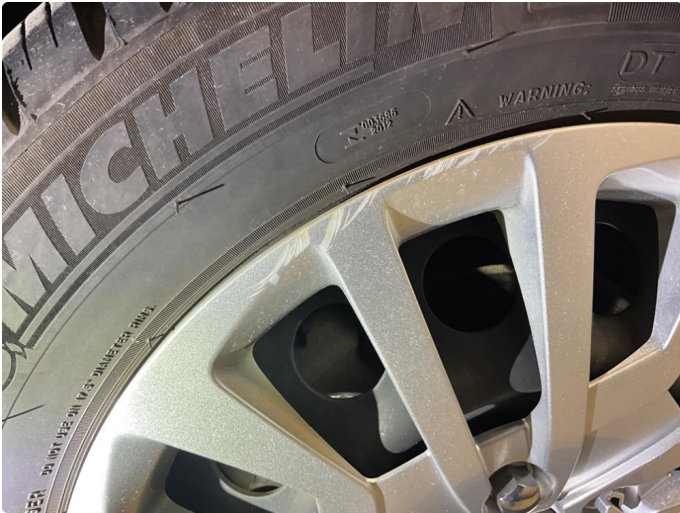
| Punkt | | Beskrivelse | Plassering |
|---|---|---|---|
| 1.1 | Dekk/Felger | noe riper i tre av hjulkapslene | |

1.1 Noe riper i tre av hjulkapslene

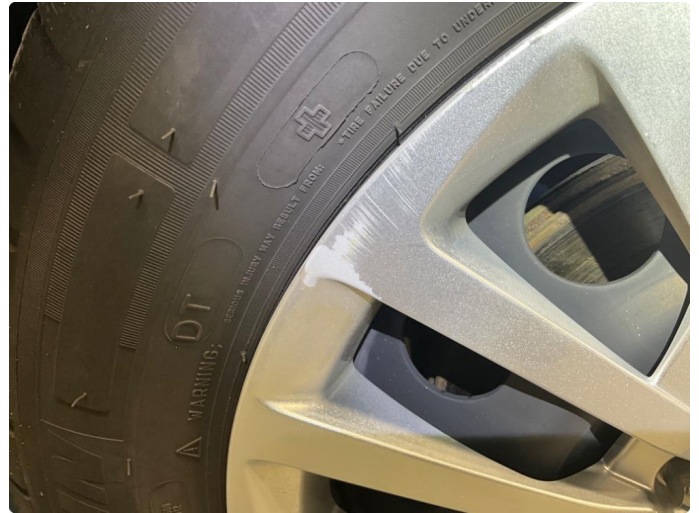
1.1 Noe riper i tre av hjulkapslene

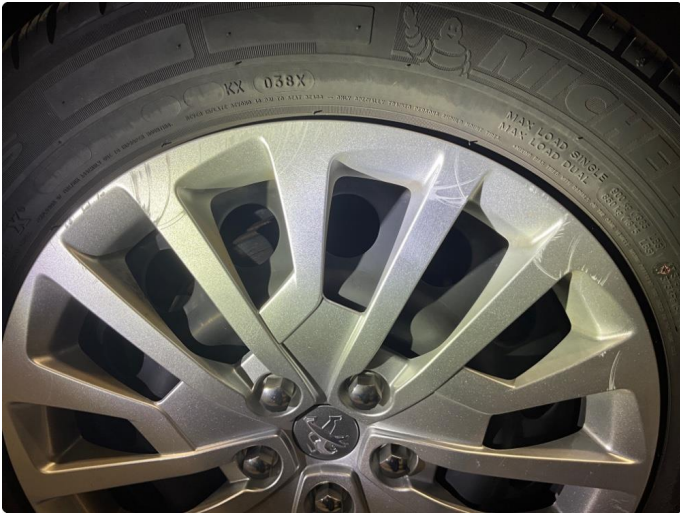
1.1 Noe riper i tre av hjulkapslene
