PEUGEOT EXPERT / V 144 HK AUTOMAT 2WD

TESTDATO: 28.07.2026

CHASSISNR: VF3VFEHS7R7808807

NBF Tilstandsrapport er utarbeidet av Norges Bilbransjeforbund og Forbrukerrådet.

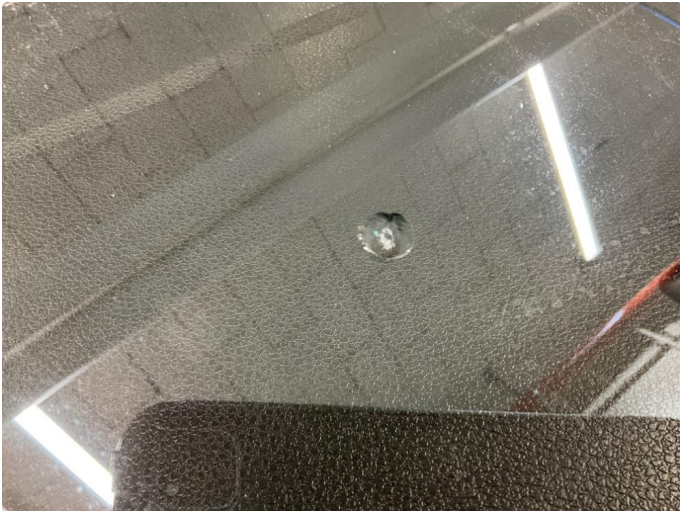
| Punkt | Beskrivelse | Plassering |
|---|---|---|
| 1.1 Frontvindu | Steinsprutskade nede h. side frontrute. Denne er reparert. | foran |

1.1 Steinsprutskade nede h. side frontrute. Denne er reparert.
