MERCEDES-BENZ SPRINTER / 906BB35/4X4 190 HK  
AUTOMAT 4WD

TESTDATO: 13.08.2026

BE32394

NBF Tilstandsrapport er utarbeidet av Norges Bilbransjeforbund og Forbrukerrådet.

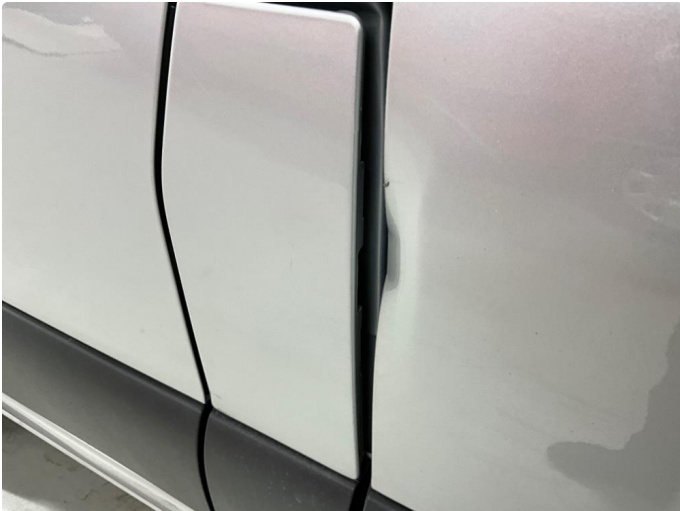
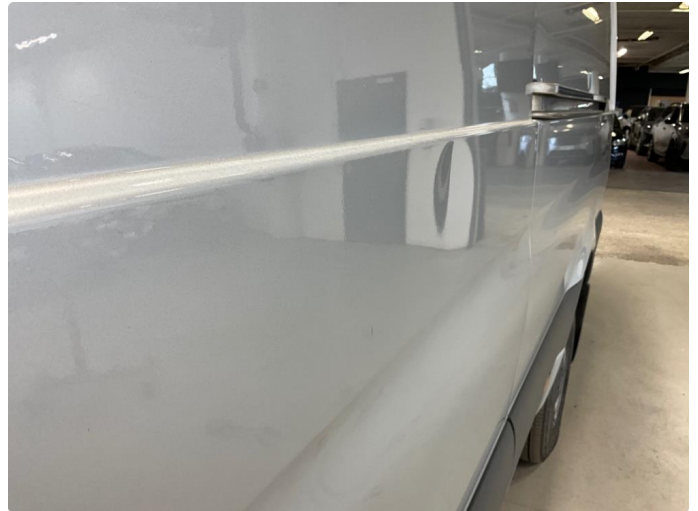
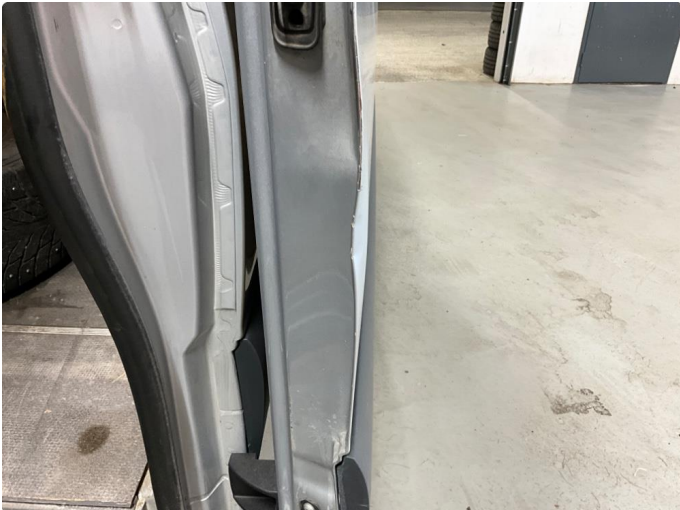
| Punkt | Beskrivelse | Plassering |
|---|---|---|
| 1.1 Dører | bulk | midten venstre |

1.1 Bulk

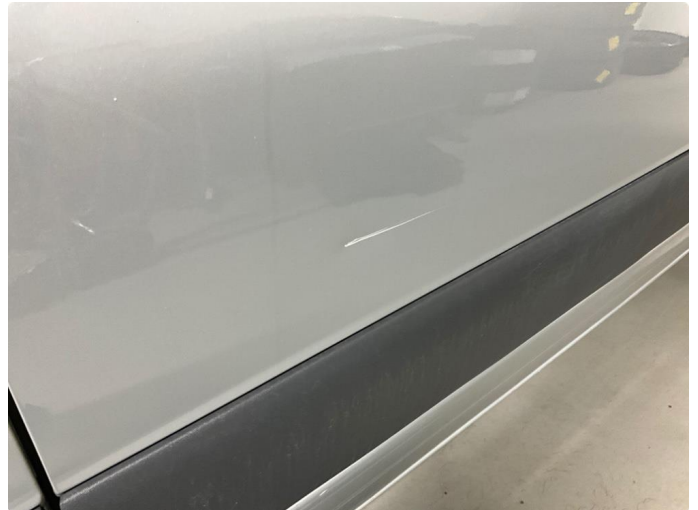
| Punkt | Beskrivelse | Plassering |
|---|---|---|
| 1.2 Dører | bulk med lakkskade | midten høyre |

1.2 Bulk med lakkskade

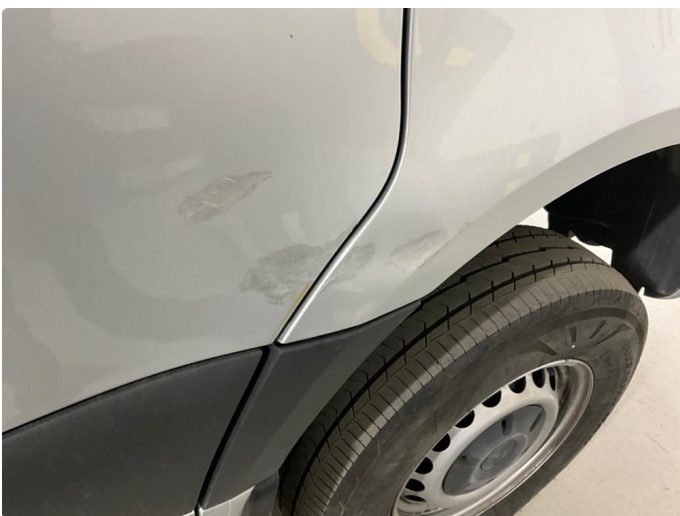
| Punkt | Beskrivelse | Plassering |
|---|---|---|
| 1.3 Dører | bulk med lakkskade | høyre foran |

1.3 Bulk med lakkskade

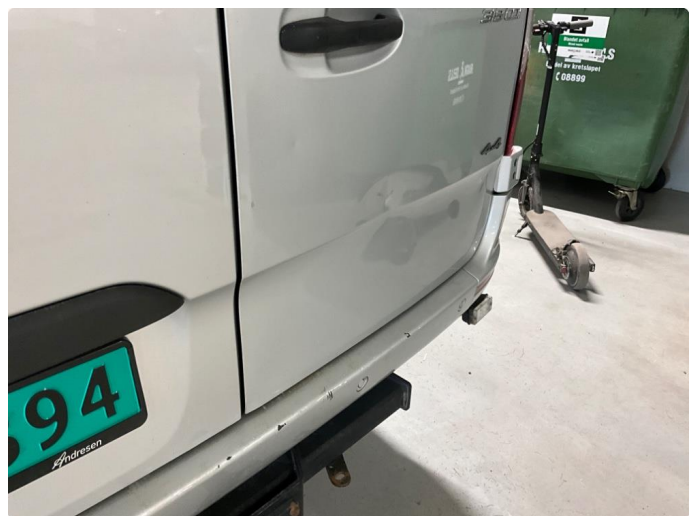
| Punkt | Beskrivelse | Plassering |
|---|---|---|
| 1.4 Bakluke | bulk med lakkskade | høyre bak |

1.4 Bulk med lakkskade

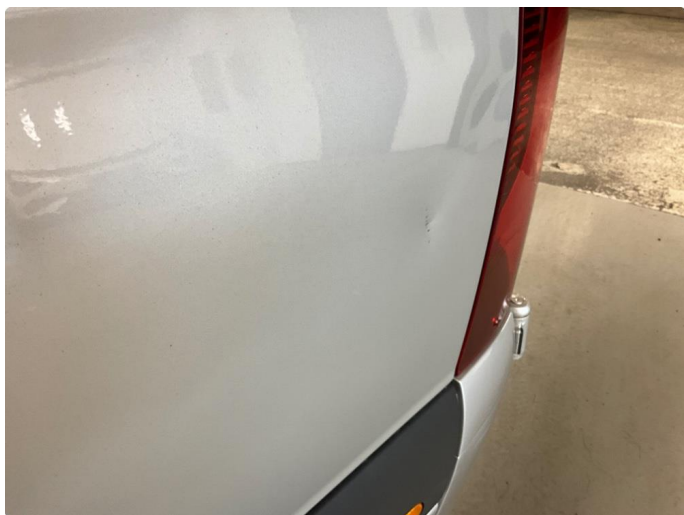
| Punkt | Beskrivelse | Plassering |
|---|---|---|
| 1.5 Skjermer | bulk med lakkskade | venstre bak |

1.5 Bulk med lakkskade

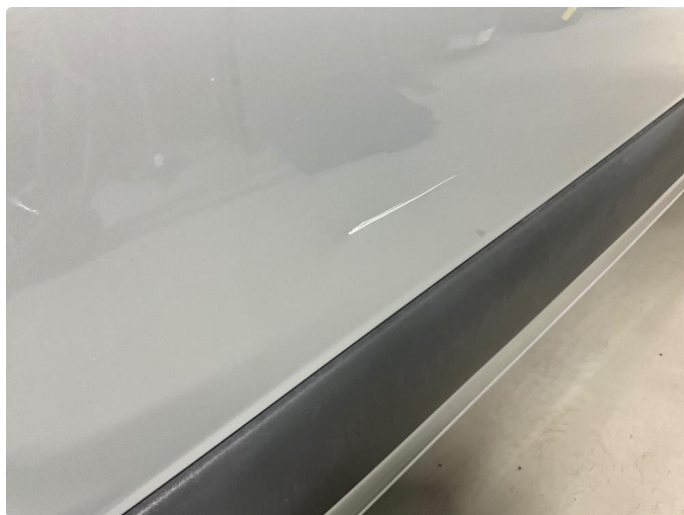
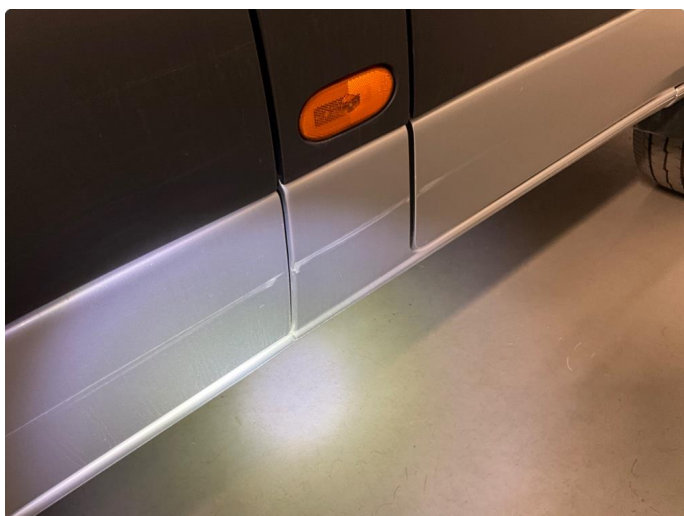
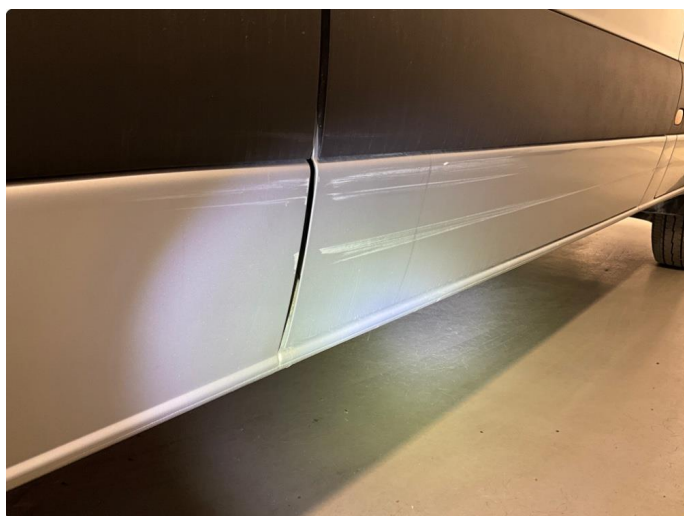
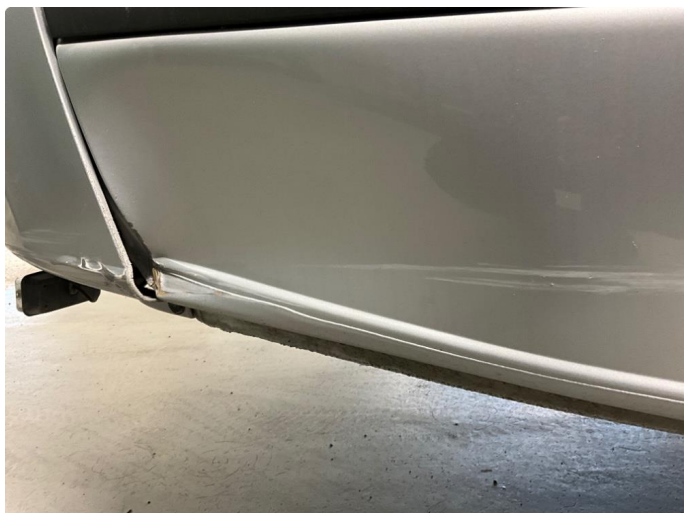
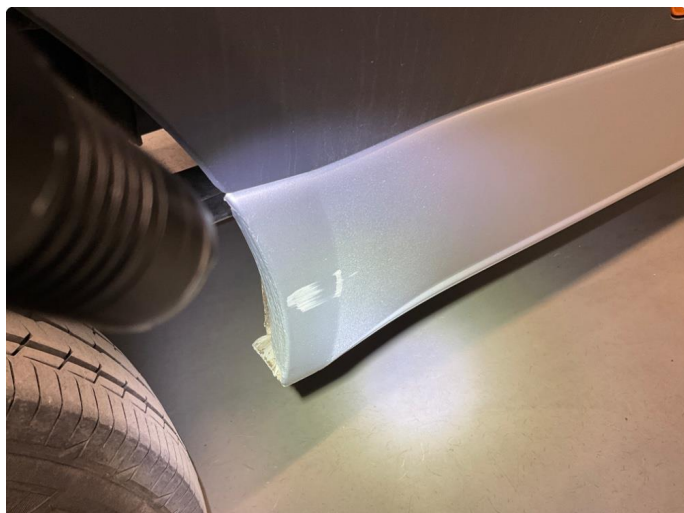
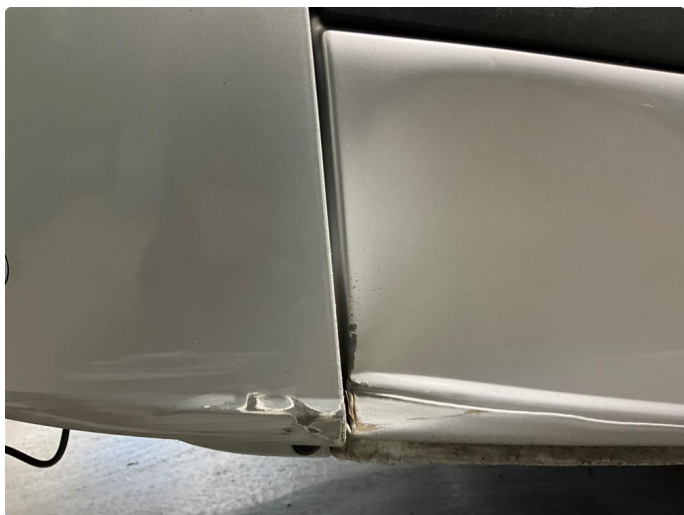
| Punkt | Beskrivelse | Plassering |
|---|---|---|
| 1.6 Skjermer | skade | |

1.6 Skade

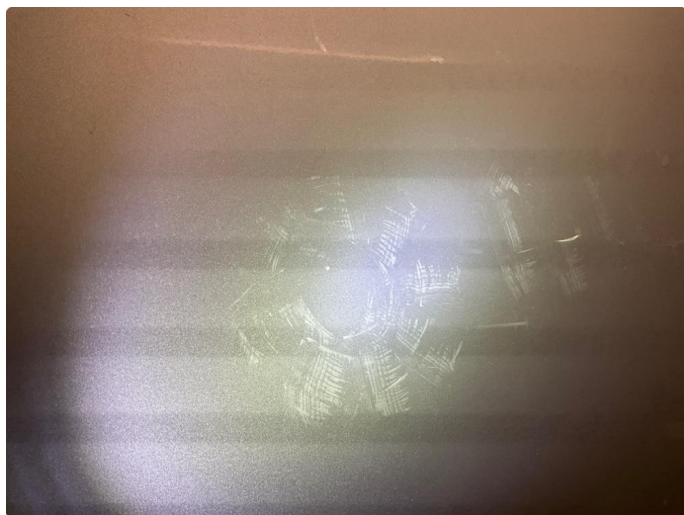
| Punkt | Beskrivelse | Plassering |
|---|---|---|
| 1.7 Skjermer | ripe(r) ned til grunning | |

1.7 Ripe(r) ned til grunning

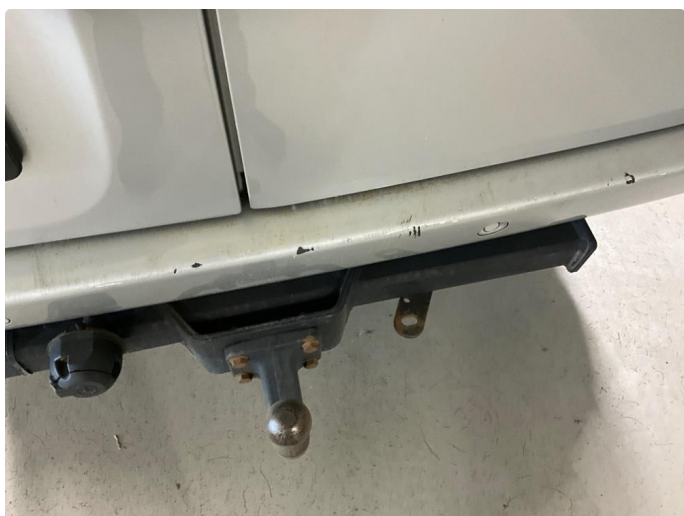
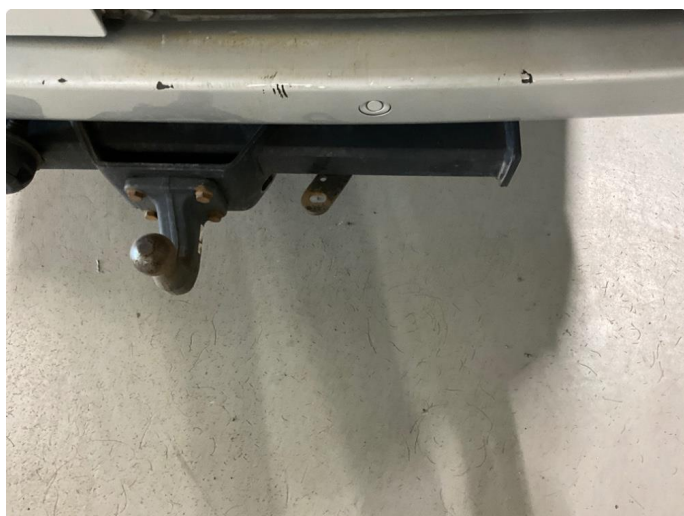
| Punkt | Beskrivelse | Plassering |
|---|---|---|
| 1.8 Støtfanger | ripe(r) ned til grunning | bak |

1.8 Ripe(r) ned til grunning

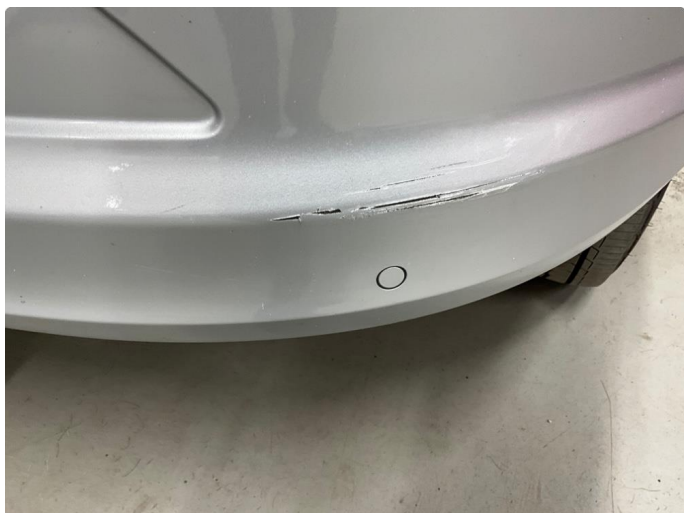
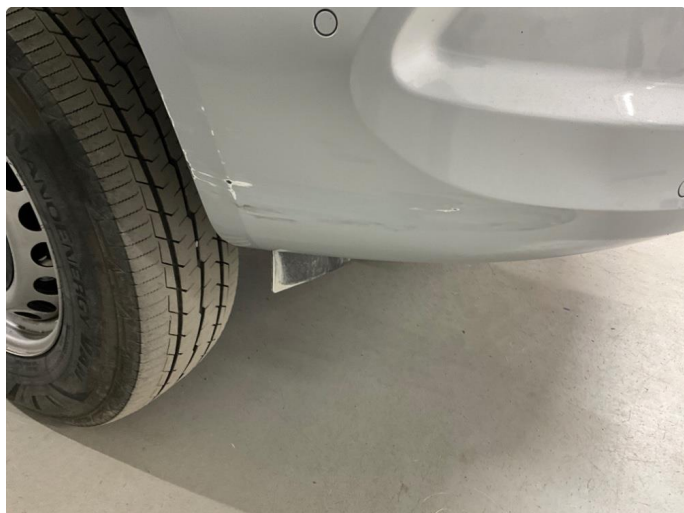
| Punkt | Beskrivelse | Plassering |
|---|---|---|
| 1.9 Støtfanger | ripe(r) ned til grunning | foran |

1.9 Ripe(r) ned til grunning
