# Teknisk test uten påkost

HYUNDAI TUCSON, IX35 132 HK MANUELL 2WD

TESTDATO: 30.04.2025

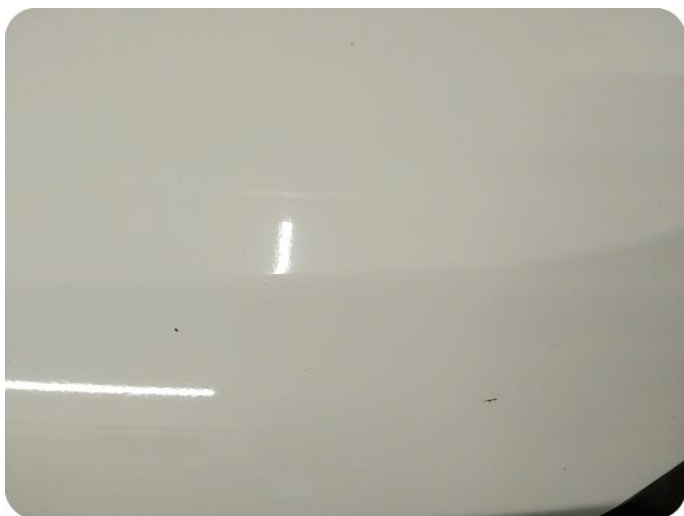
| PUNKT | BESKRIVELSE | PLASSERING |
|---|---|---|
| 1.1 | Panser | Steinsprut. Steinsprut på panser |

1.1 Steinsprut  
Steinsprut på panser

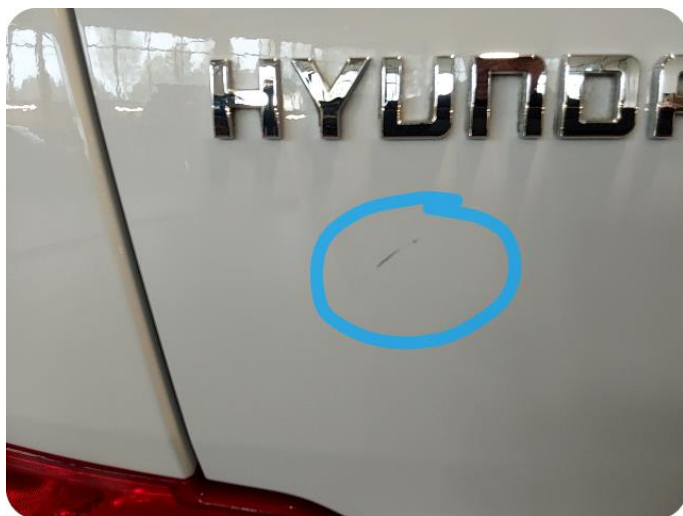
| PUNKT | BESKRIVELSE | PLASSERING |
|---|---|---|
| 1.2 | Bakluke | Ripe(r). Ripe |

1.2 Ripe(r)  
Ripe

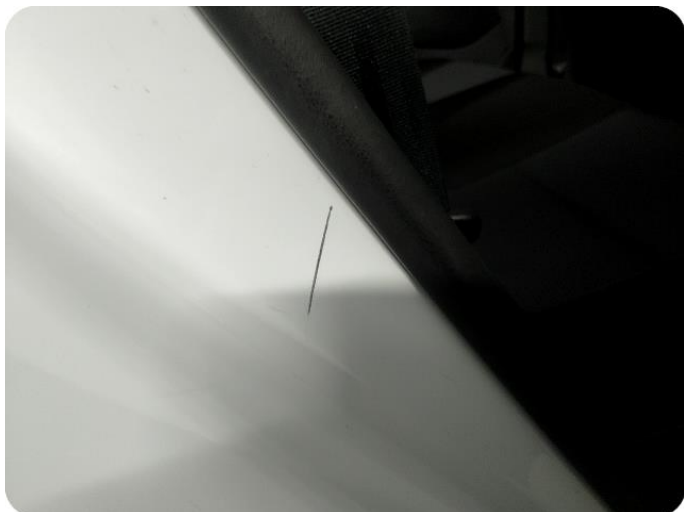
| PUNKT | BESKRIVELSE | PLASSERING |
|---|---|---|
| 1.3 | Terskler/innlastningssone | Riper. Ripe H.bakdør |

1.3 Riper  
Ripe H.bakdoor

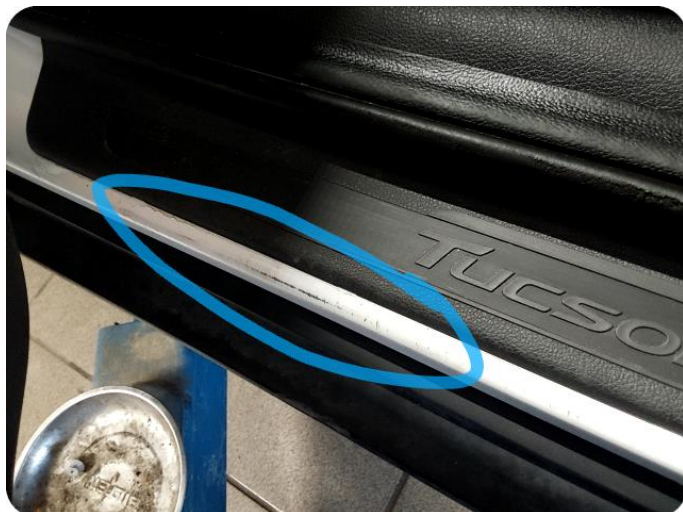
| PUNKT | BESKRIVELSE | PLASSERING |
|---|---|---|
| 1.4 | Terskler/innlastningssone | Riper. Riper |

1.4 Riper  
Riper

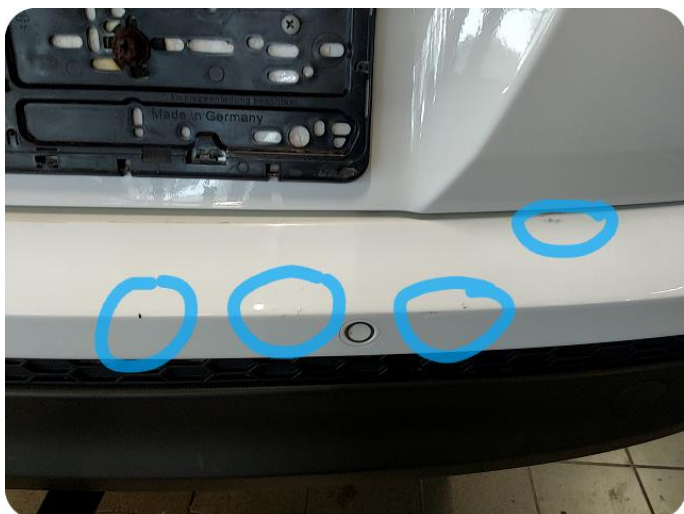
| PUNKT | BESKRIVELSE | PLASSERING |
|---|---|---|
| 1.5 | Støtfanger | Ripe(r). |

1.5 Ripe(r)

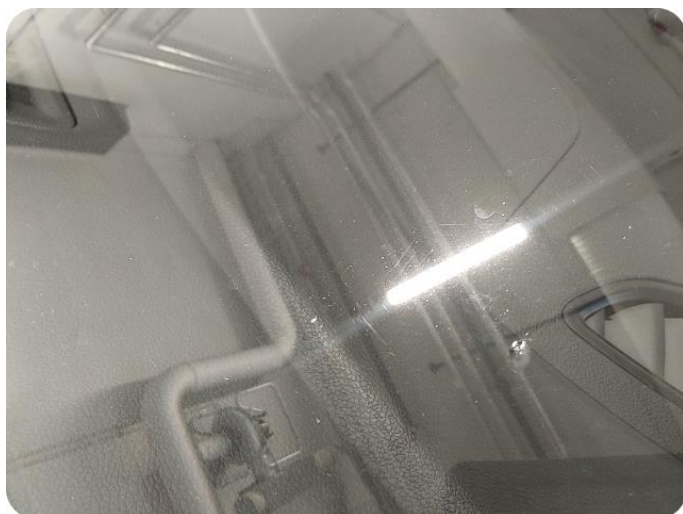
| PUNKT | BESKRIVELSE | PLASSERING |
|---|---|---|
| 1.6 | Frontvindu | Steinsprut. Steinsprut |

1.6 Steinsprut  
Steinsprut
