RENAULT CLIO 131 HK AUTOMAT 2WD

TESTDATO: 13.05.2025

NBF Tilstandsrapport er utarbeidet av Norges Bilbransjeforbund og Forbrukerrådet.

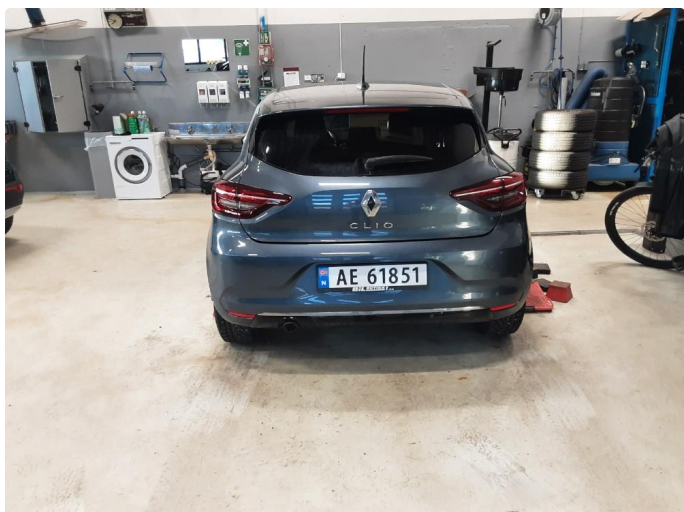
## 1.1 Dokumentert service, se bilde

| Punkt | Beskrivelse | Plassering |
|---|---|---|
| 1.1 Opplysninger | dokumentert service, se bilde | |
