**TOYOTA PROACE / V 2WD**
**TESTDATO: 17.04.2026**
**KODE: 2001386**

<b>EF95601</b>

NBF Tilstandsrapport er utarbeidet av Norges Bilbransjeforbund og Forbrukerrådet.

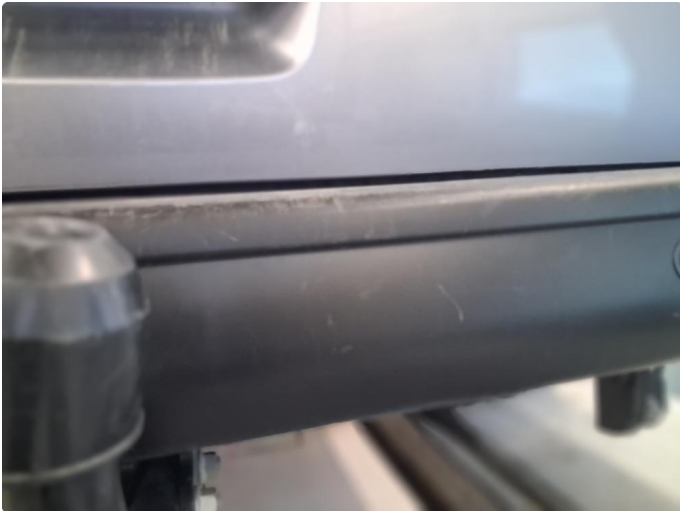
1.1 Ripe(r) ned til grunning, ok støtfangerb. satt på.

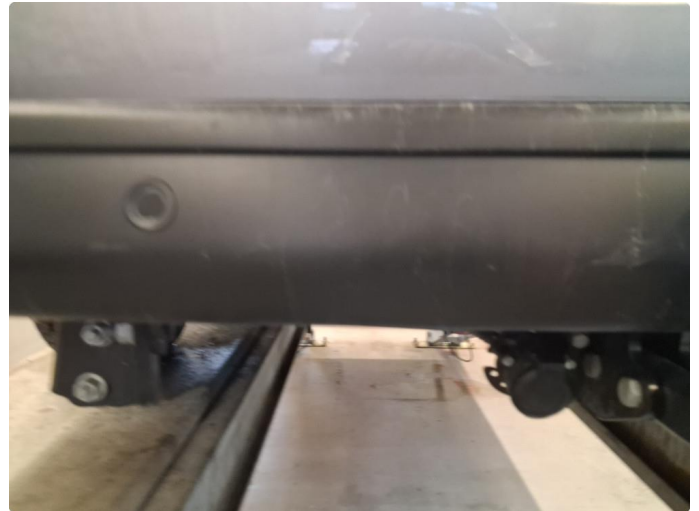
1.1 Ripe(r) ned til grunning, ok støtfangerb. satt på.

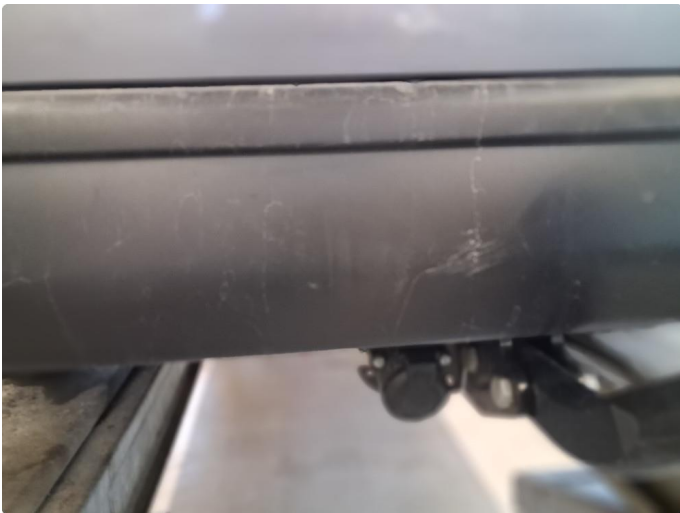
1.1 Ripe(r) ned til grunning, ok støtfangerb. satt på.

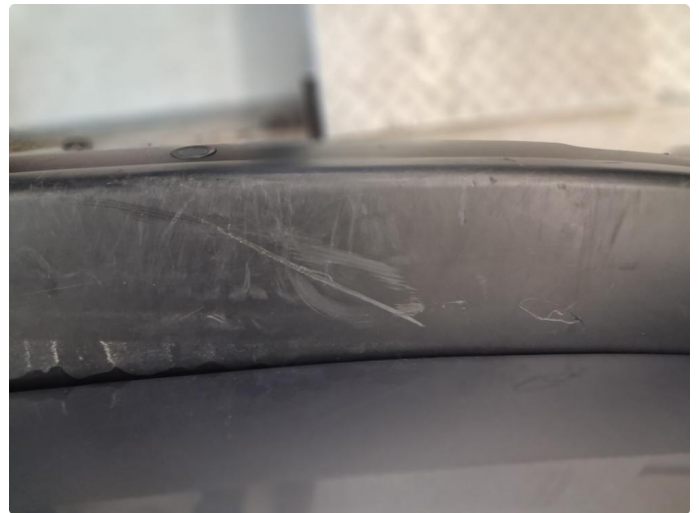
1.1 Ripe(r) ned til grunning, ok støtfangerb. satt på.

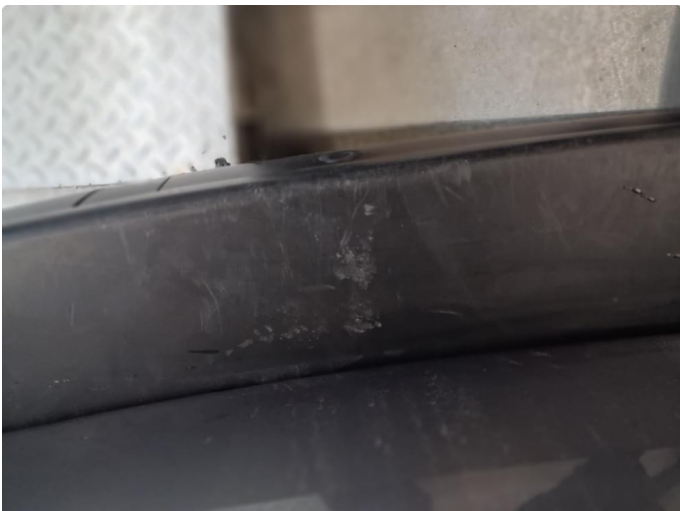
1.1 Ripe(r) ned til grunning, ok støtfangerb. satt på.
