TOYOTA TOYOTA COROLLA 4WD

TESTDATO: 04.08.2025

YN67014

CHASSISNR: JTNACABB60J016340

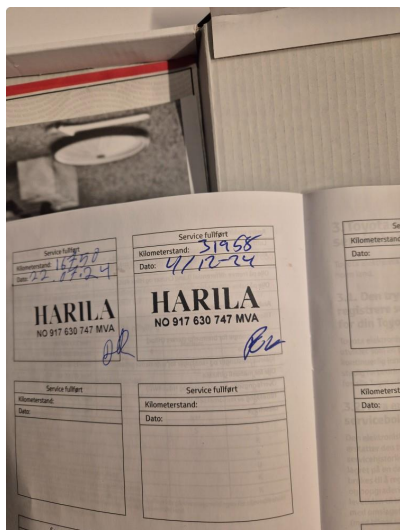
2.1 Service utført 220525, Nordvik AS Narvik
