TOYOTA PROACE 122 HK AUTOMAT 2WD

TESTDATO: 04.08.2025

YT75126

NBF Tilstandsrapport er utarbeidet av Norges Bilbransjeforbund og Forbrukerrådet.

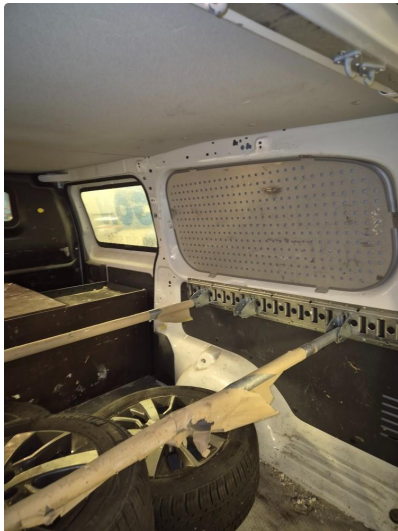
| Punkt | Beskrivelse | Plassering |
|---|---|---|
| 3.1 Varerom | Bruksslitasje i varerom | |

3.1 Bruksslitasje i varerom

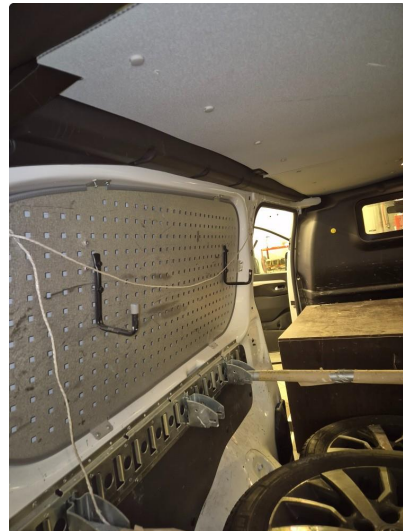
3.1 Bruksslitasje i varerom
