VOLKSWAGEN E-GOLF FORHJULSDRIFT

TESTDATO: 11.12.2024

EV78670

NBF Tilstandsrapport er utarbeidet av Norges Bilbransjeforbund og Forbrukerrådet.

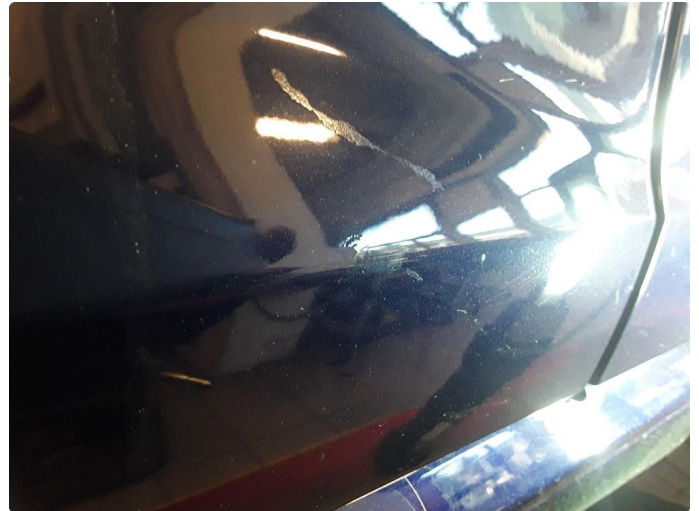
| Punkt | Beskrivelse | Plassering |
|---|---|---|
| 1.3 Dører | Steinsprut med korrosjon høyre fordør. | |

1.3 Steinsprut med korrosjon høyre fordør.

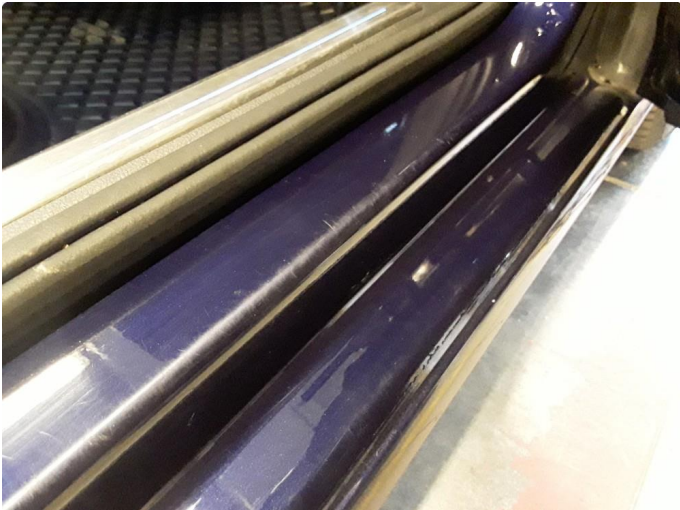
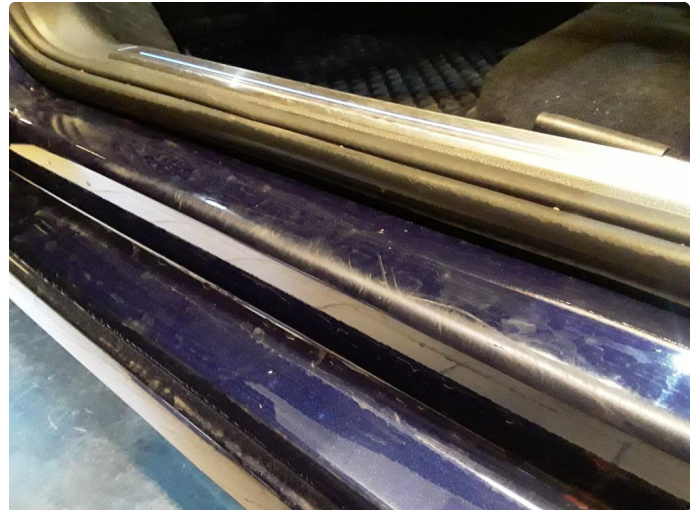
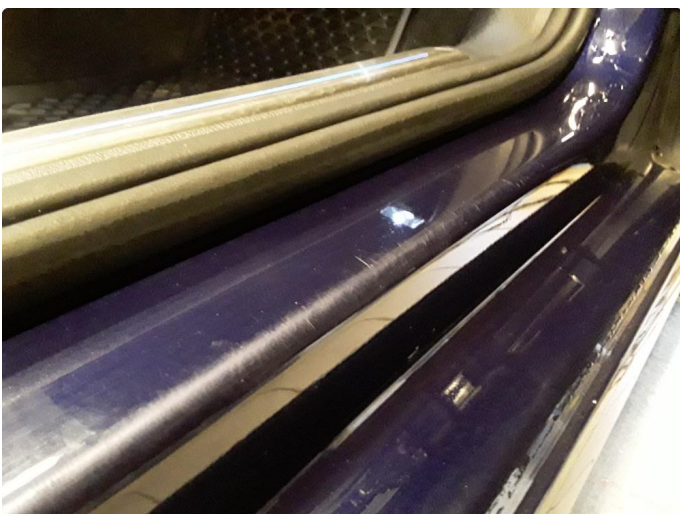
| Punkt | Beskrivelse | Plassering |
|---|---|---|
| 1.4 Døråpning | Noen riper venstre og høyre foran. | |

1.4 Noen riper venstre og høyre foran.

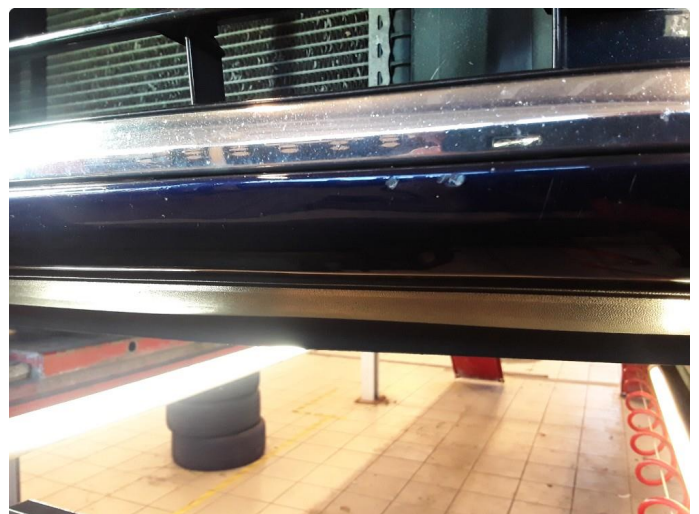
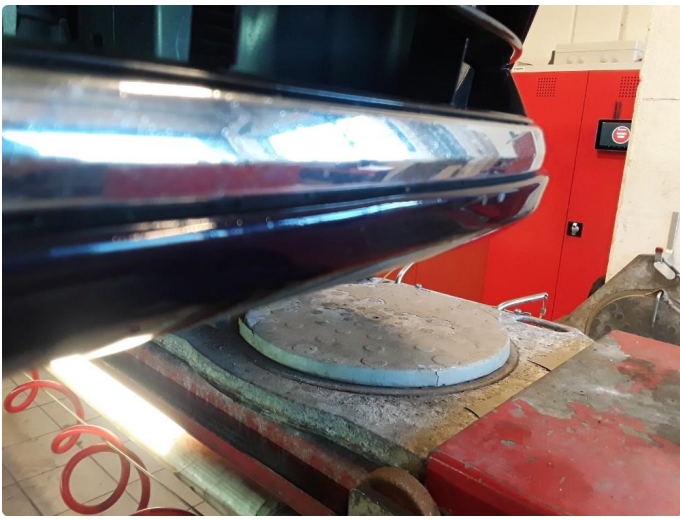
| Punkt | Beskrivelse | Plassering |
|---|---|---|
| 1.5 Støtfanger | Noe riper og sår foran nedre del. | |

1.5 Noe riper og sår foran nedre del.

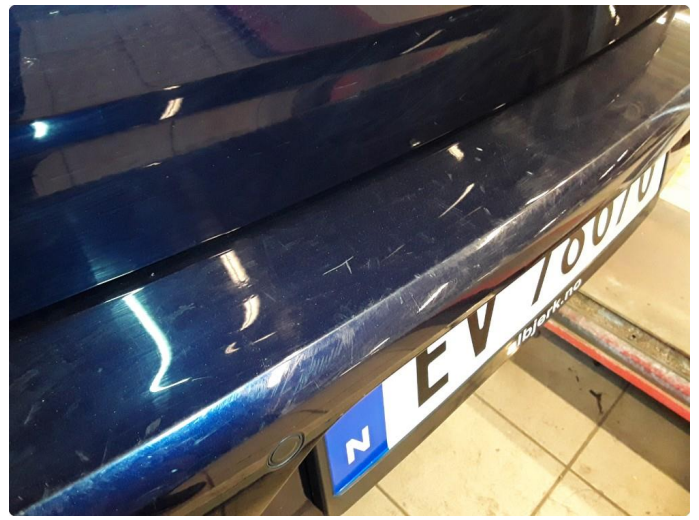
| Punkt | Beskrivelse | Plassering |
|---|---|---|
| 1.6 Støtfanger | Noen riper bak. | |

1.6 Noen riper bak.
