SUZUKI VITARA / LY 140 HK AUTOMAT 4WD

TESTDATO: 29.07.2026

NBF Tilstandsrapport er utarbeidet av Norges Bilbransjeforbund og Forbrukerrådet.

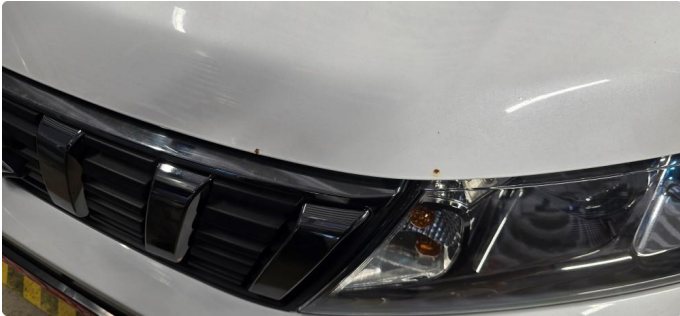
| Punkt | Beskrivelse | Plassering |
|---|---|---|
| 1.1    Panser | noe steinsprut | venstre - midten høyre |

1.1 Noe steinsprut

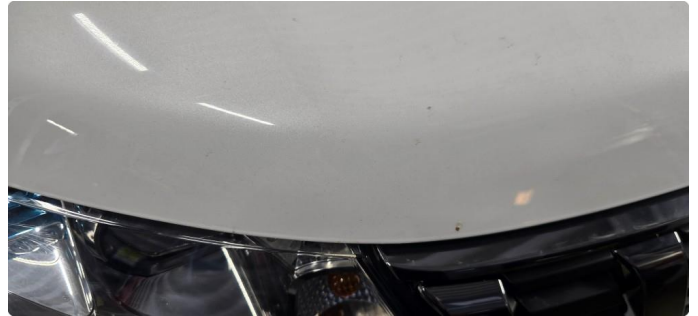
1.1 Noe steinsprut
