**MITSUBISHI MITSUBISHI OUTLANDER / CW0 4WD**
**TESTDATO: 08.09.2026**
**KODE: 2111124**

**KZ66648**

NBF Tilstandsrapport er utarbeidet av Norges Bilbransjeforbund og Forbrukerrådet.

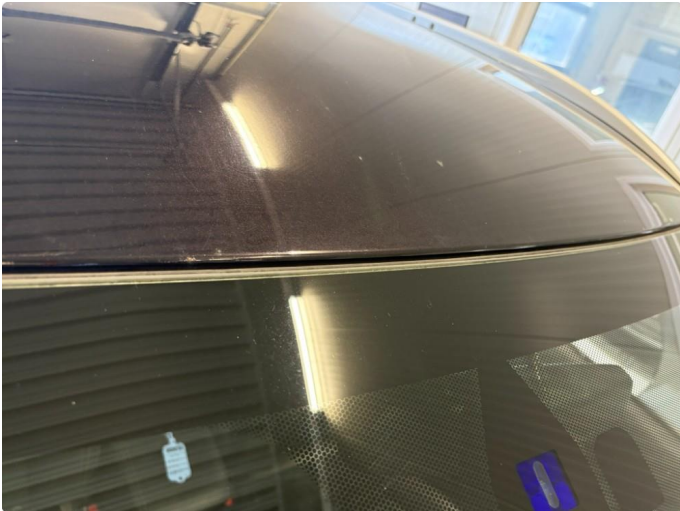
| Punkt | Beskrivelse | Plassering |
|---|---|---|
| 1.1 Tak | steinsprut | |

1.1 Steinsprut
