OPEL AMPERA-E / 1G0F 2WD

TESTDATO: 22.09.2026

CHASSISNR: W0VF86E01K4148108

NBF Tilstandsrapport er utarbeidet av Norges Bilbransjeforbund og Forbrukerrådet.

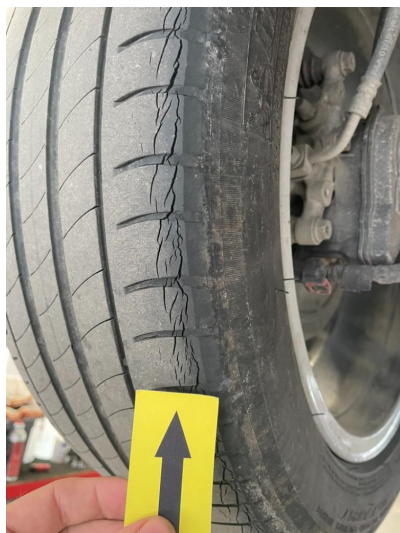
| Punkt | Beskrivelse | Plassering |
|---|---|---|
| 1.1 Dekk/Felger | gamle dekk ( nye bestilt ) | alle |

1.1 Gamle dekk ( nye bestilt )

nye sommerdekk og service blir utført før eventuelt salg av bil.

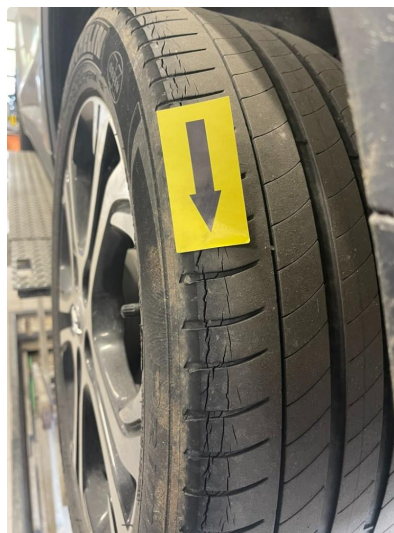
1.1 Gamle dekk ( nye bestilt )

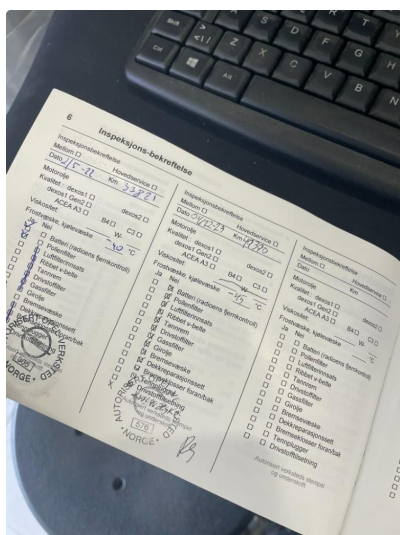
| Punkt | Beskrivelse | Plassering |
|---|---|---|
| 2.1 Service | trenger service ( Utføres før salg ) | alle |

2.1 Trenger service ( Utføres før salg )
