VOLVO V90 CROSS COUNTRY 4X4
TESTDATO: 17.03.2026
KODE: 1974622

LJ80467	169 050 KM	12.02.2021 Førstegang registrert	Diesel
----------------	-------------------	--------------------------------------------	---------------

CHASSISNR: YV1PZK5VCM1137631	BRUKTIMPORT: Nei
KJØRETØY: Personbil	FRIST FOR PKK: 12.02.2027

NBF Tilstandsrapport er utarbeidet av Norges Bilbransjeforbund og Forbrukerrådet.

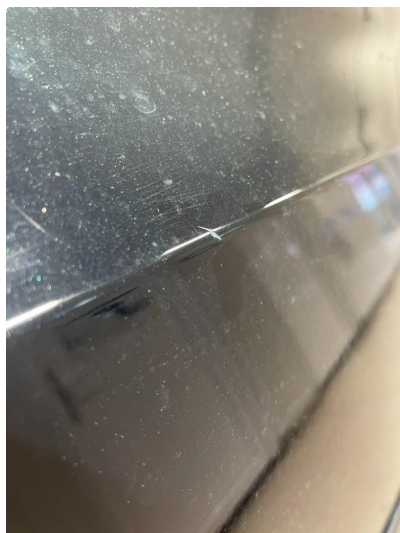
1.1 Generelt mye riper

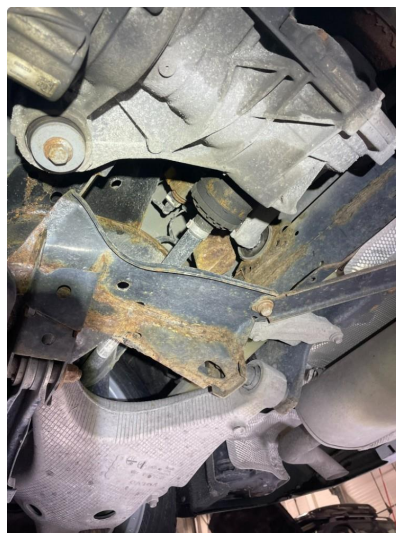
1.2 Rust

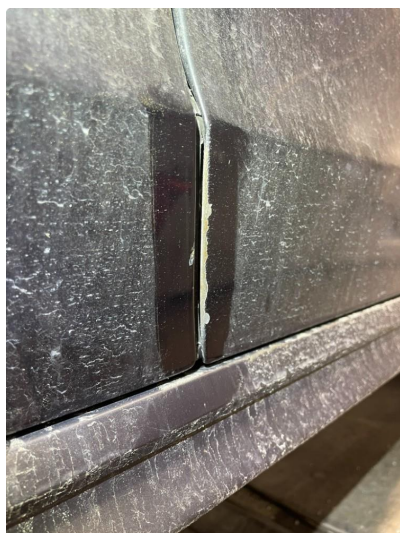
1.3 Rust i fals

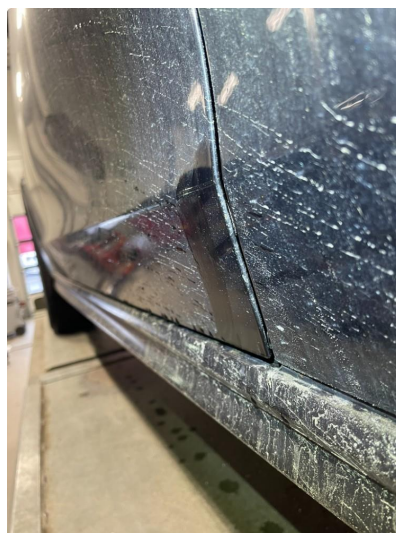
1.4 Noe steinsprut

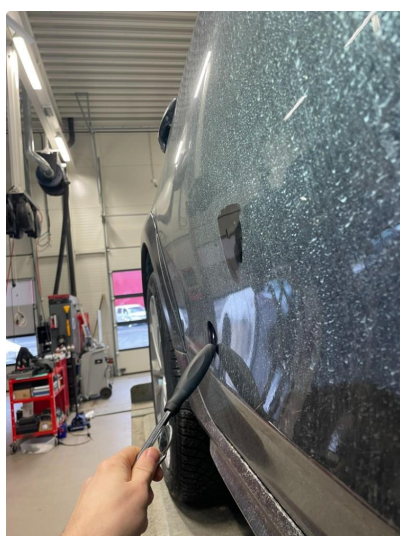
1.5 Bulk

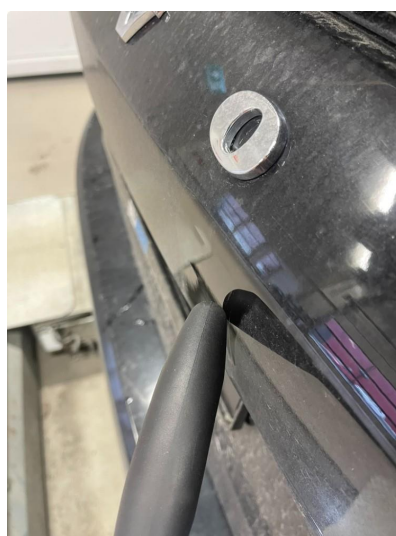
1.6 Bulk (ordnes før salg)

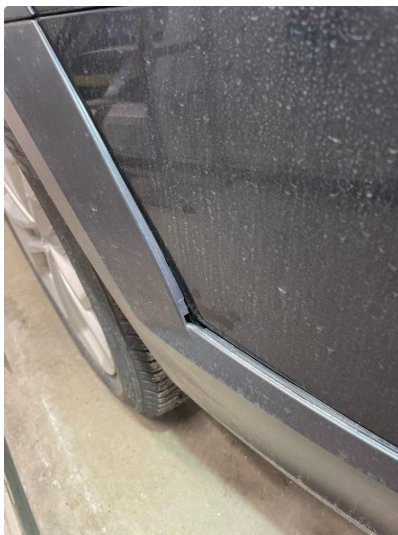
1.7 Plastinnerskjerm løs

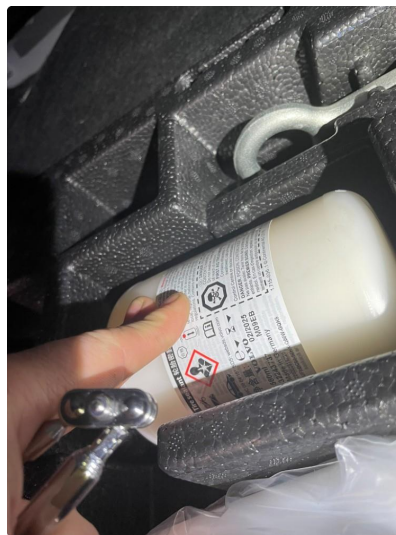
1.8 Dekktemiddel utgått/mangler

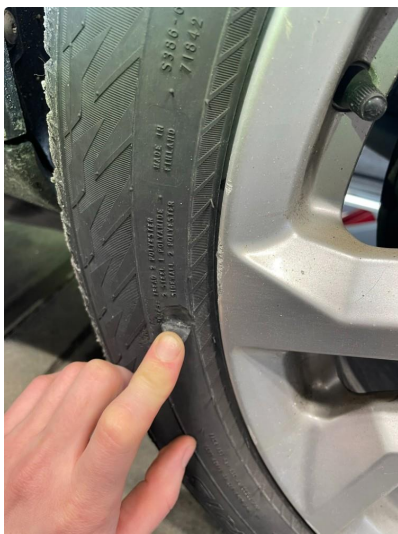
1.10 Kantkjørt felg

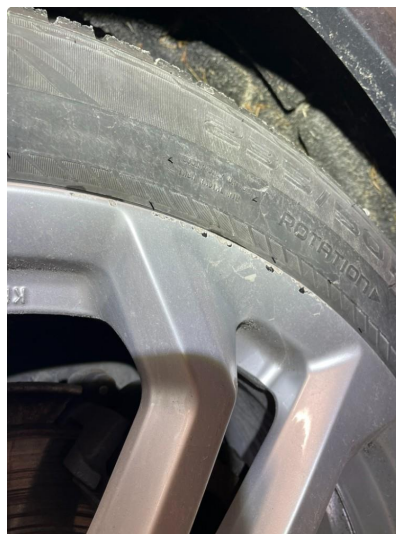
1.10 Kantkjørt felg

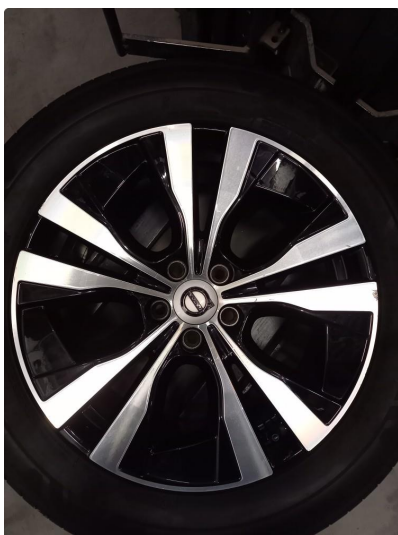
1.11 Kantkjørt felg Diamond Cut

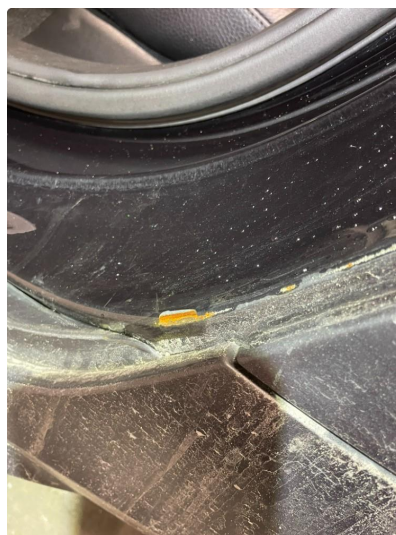
1.12 Rust

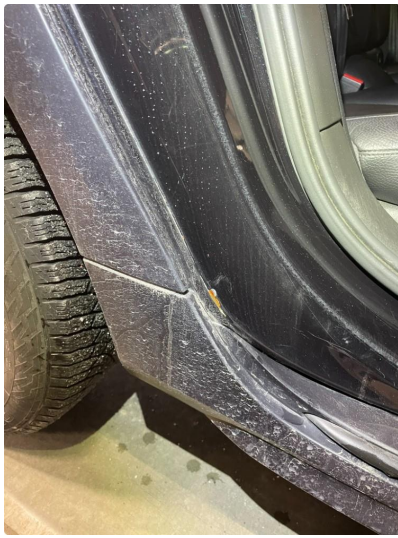
1.12 Rust

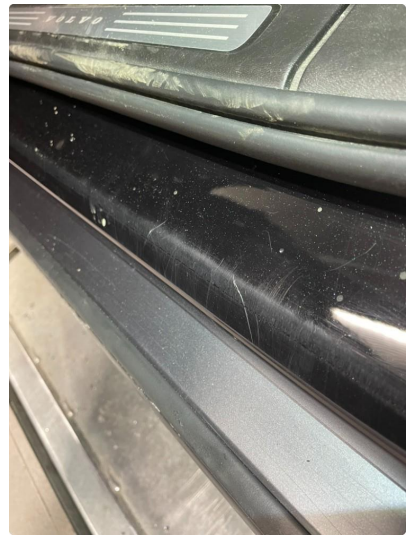
1.13 Ripe(r)

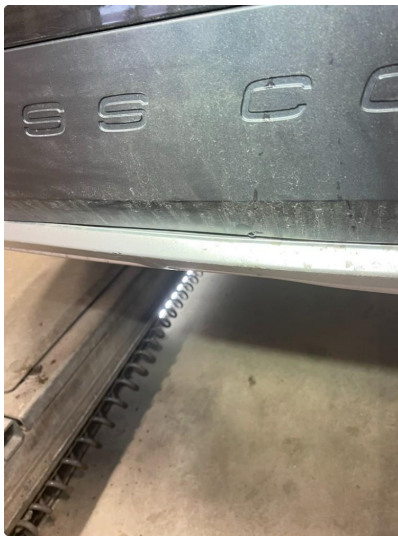
1.14 Skade

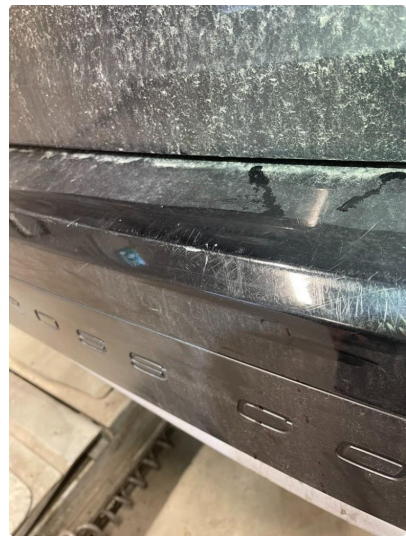
1.14 Skade

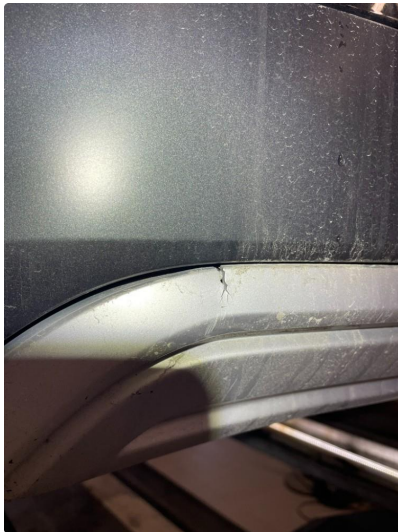
1.14 Skade

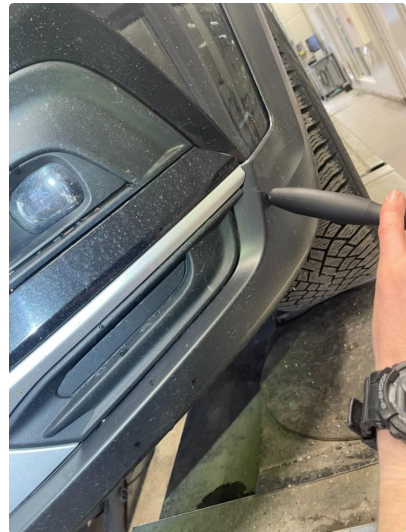
1.15 Skade

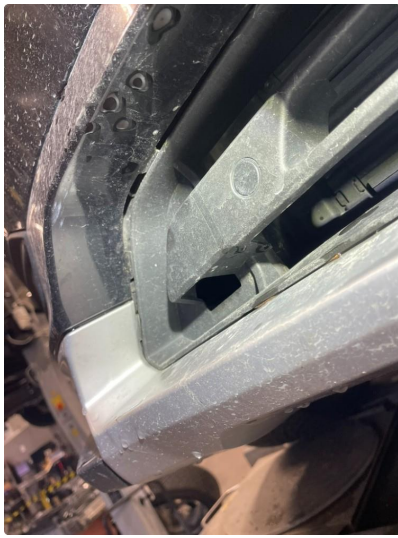
1.15 Skade

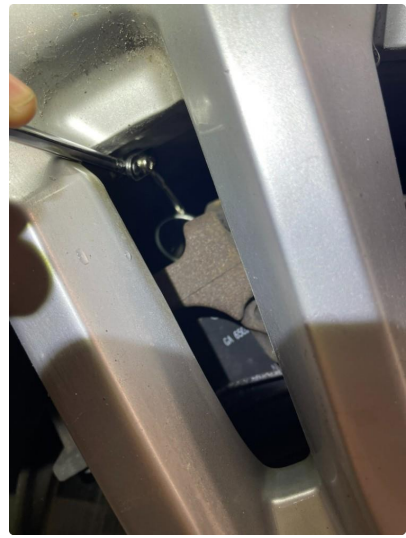
2.1 Slitte klosser

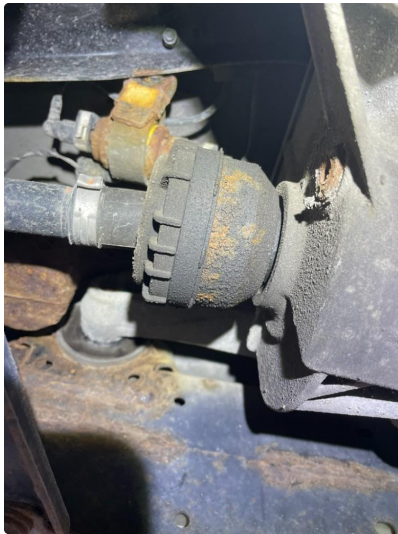
3.1 Øvrige feil

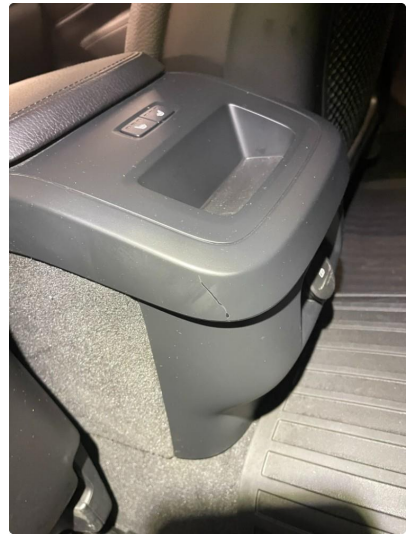
4.1 Riper/skade

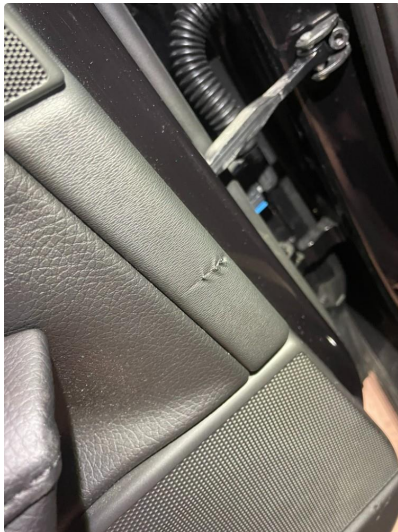
4.2 Rift

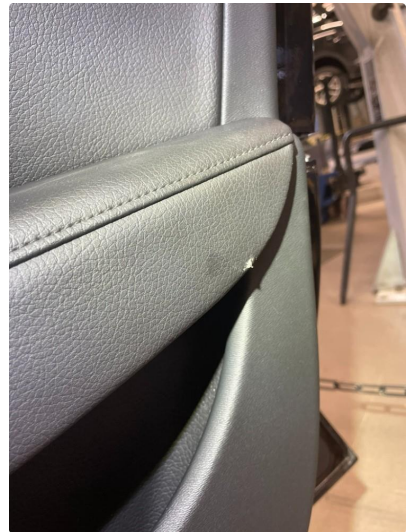
4.3 Rift
