**VOLVO XC90 T8 TWIN ENGINE / L 4WD**
**TESTDATO: 14.07.2026**
**KODE: 2072550**

**YF12104**

**166 447 KM**

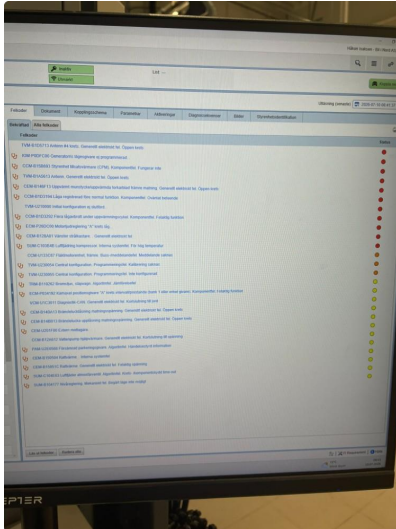
| Punkt | Beskrivelse | Plassering |
|---|---|---|
| 1.1 Diagnose | feilkoder | alle |

1.1 Feilkoder

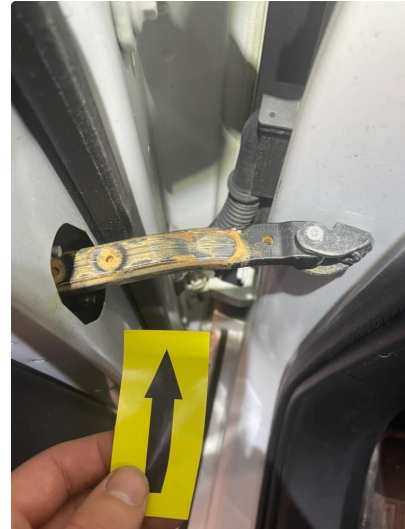
| Punkt | Beskrivelse | Plassering |
|---|---|---|
| 2.1 Dører | dørstopper smøres opp | alle |

2.1 Dørstopper smøres opp

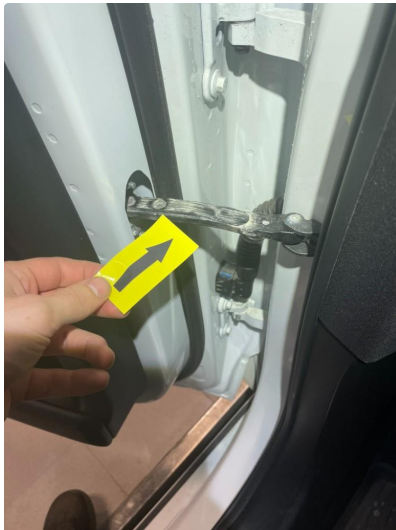
2.1 Dørstopper smøres opp

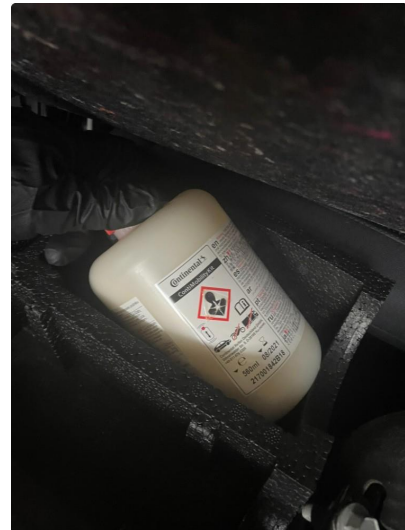
| Punkt | Beskrivelse | Plassering |
|---|---|---|
| 2.2 Verktøy/nødutstyr | dekkettemiddel utgått/mangler ( byttes ) | alle |

2.2 Dekktettermiddel utgått/mangler ( byttes )

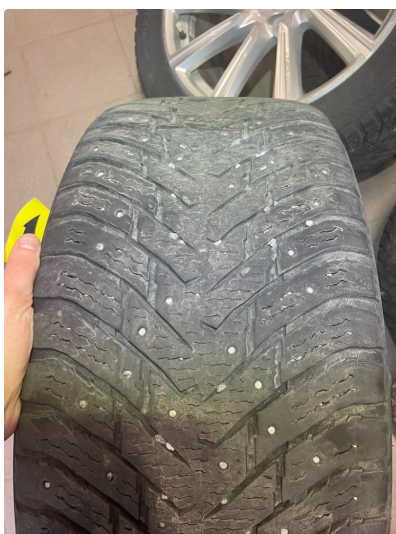
| Punkt | Beskrivelse | Plassering |
|---|---|---|
| 2.3 Dekk/Felger | gamle dekk ( nye bestilt ) | alle |

2.3 Gamle dekk ( nye bestilt )

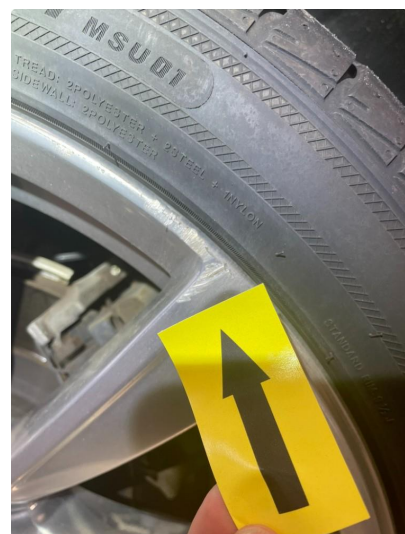
| Punkt | Beskrivelse | Plassering |
|---|---|---|
| 2.4 Dekk/Felger | kantkjørt felg Diamond Cut | høyre - begge |

2.4 Kantkjørt felg Diamond Cut

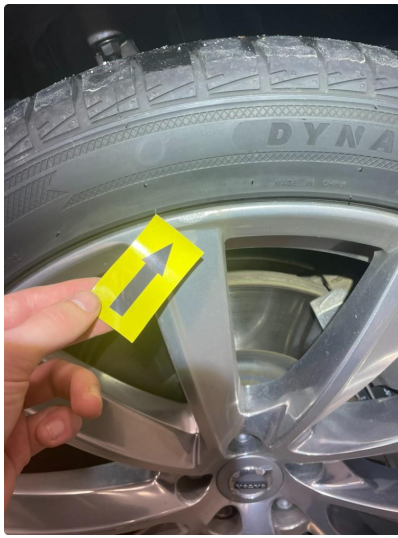
2.4 Kantkjørt felg Diamond Cut

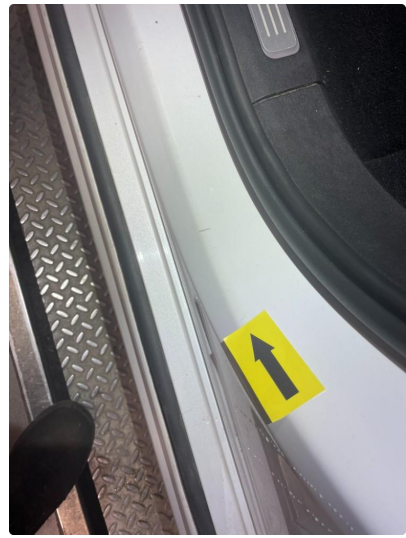
| Punkt | Beskrivelse | Plassering |
|---|---|---|
| 2.5 Terskler/innlastningssone | riper | alle |

2.5 Riper

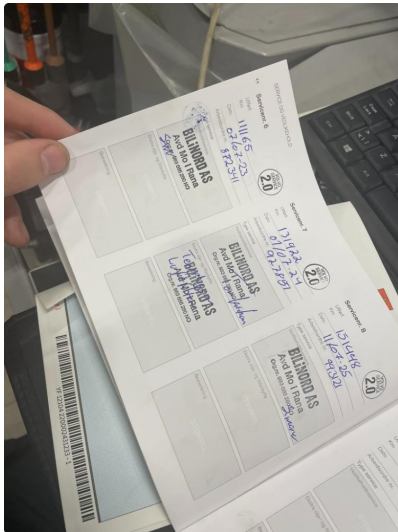
| Punkt | Beskrivelse | Plassering |
|---|---|---|
| 3.1 Service | trenger service ( Utføres før salg ) | alle |

3.1 Trenger service ( Utføres før salg )

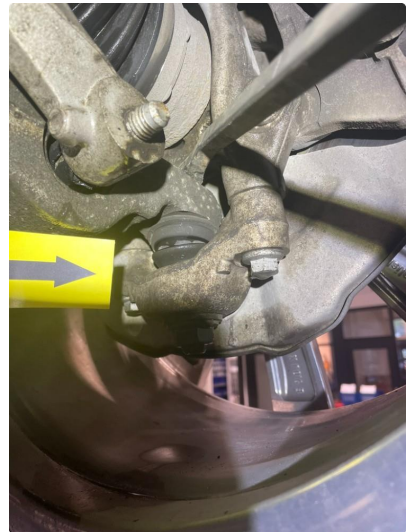
| Punkt | Beskrivelse | Plassering |
|---|---|---|
| 4.1 Forstilling | slitt bærebeforing ( byttes før salg ) | begge foran |

4.1 Slitt bærebruforing ( byttes før salg )

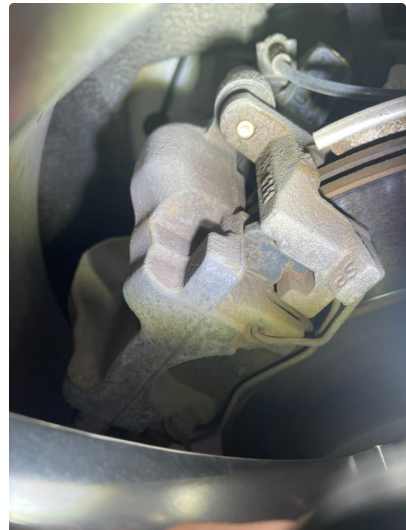
| Punkt | Beskrivelse | Plassering |
|---|---|---|
| 5.1 Bremsfunksjon | slitte klosser ( byttes før salg ) | bak - alle |

5.1 Slitte klosser ( byttes før salg )
