MG MG ZS EV / ZS1 2WD

TESTDATO: 07.09.2026

EH12405

NBF Tilstandsrapport er utarbeidet av Norges Bilbransjeforbund og Forbrukerrådet.

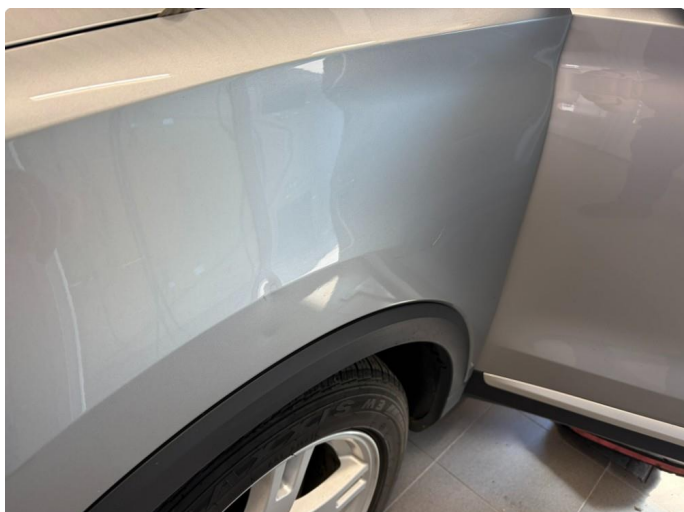
| Punkt | Beskrivelse | Plassering |
|---|---|---|
| 1.1 Skjermer | bulk ( fikses ) | venstre foran |

1.1 Bulk ( fikses )

- Nye sommerdekk bestilt.
- Service blir utført før salg.
- Liten bulk fremme venstre ordnes.

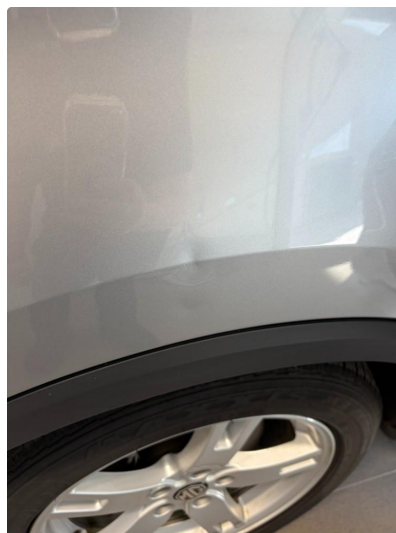
1.1 Bulk ( fikses )

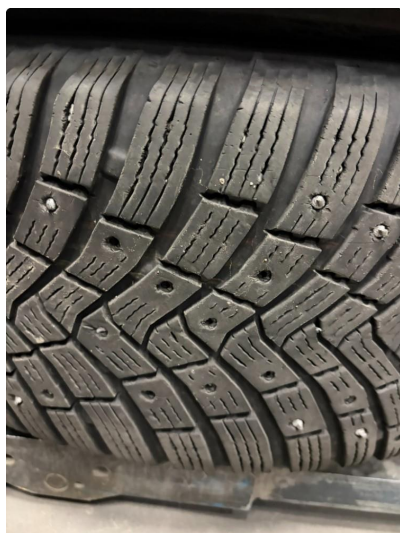
| Punkt | Beskrivelse | Plassering |
|---|---|---|
| 1.2 Dekk/Felger | piggdekk mangler pigger | begge foran |

1.2 Piggdekk mangler pigger

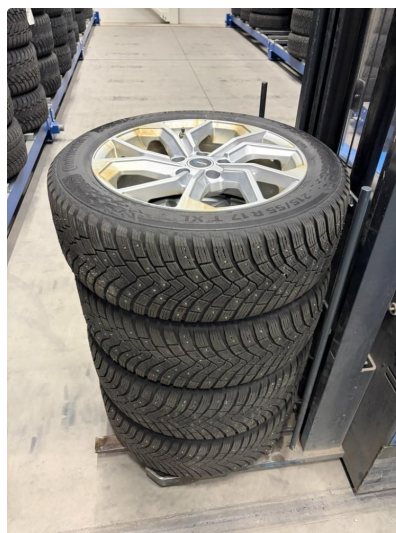
1.2 Piggdekk mangler pigger

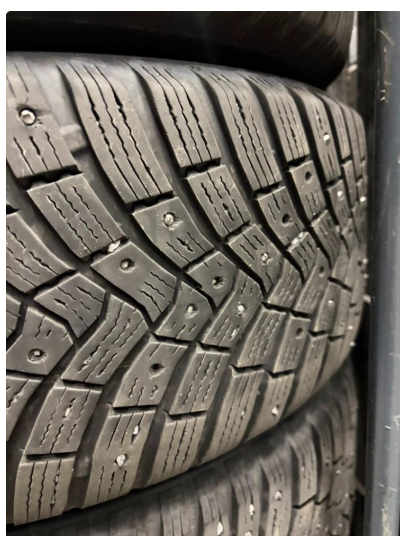
1.2 Piggdekk mangler pigger

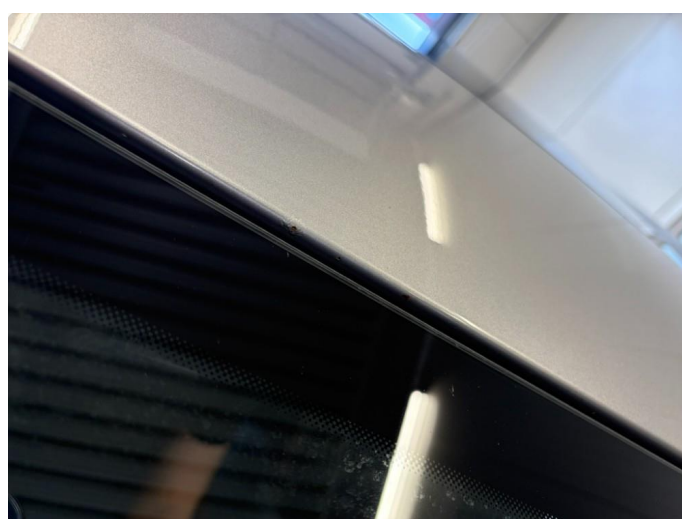
| Punkt | Beskrivelse | Plassering |
|---|---|---|
| 1.4 Tak | steinsprut med rust ( rust fjernes og lakkas med lakkstift ) | |

1.4 Steinsprut med rust ( rust fjernes og lakkes med lakkstift )
